PENELITIAN MANDIRI

**ANALISIS TINGKAT KERUSAKAN JALAN DENGAN
METODE PCI (*Pavement Condition Index*)
Pada Ruas Jalan Pulau Damar Bandar Lampung**

UNIVERSITAS BANDAR LAMPUNG

2020

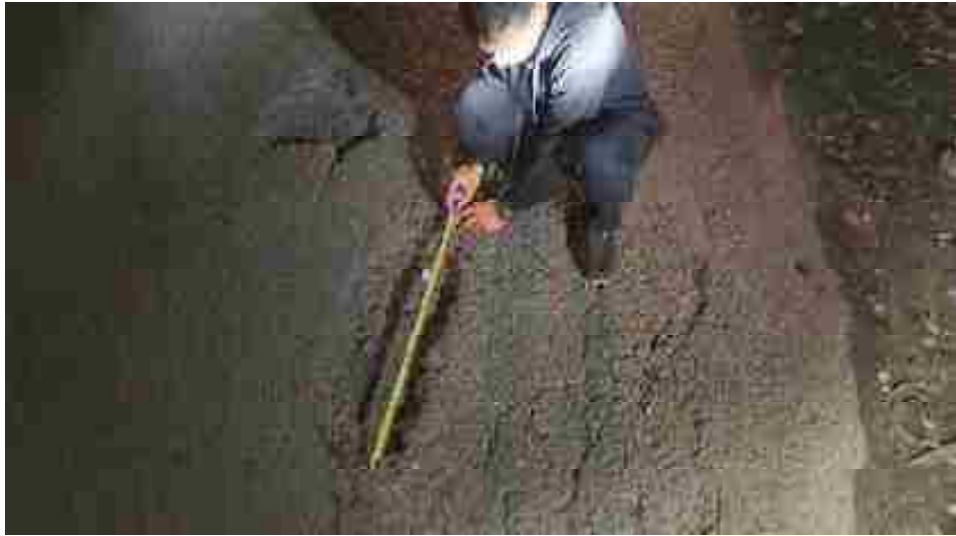
Kerusakan I

Luas	: $0.81 \times 0.31 = 0.2511 \text{ m}^2$
Kedalaman	: 4 cm
Jenis Kerusakan	: Block Cracking
Level Kerusakan	: Medium

Gambar 4.1. Kerusakan Block Cracking Pulau Damar, Bandar Lampung.

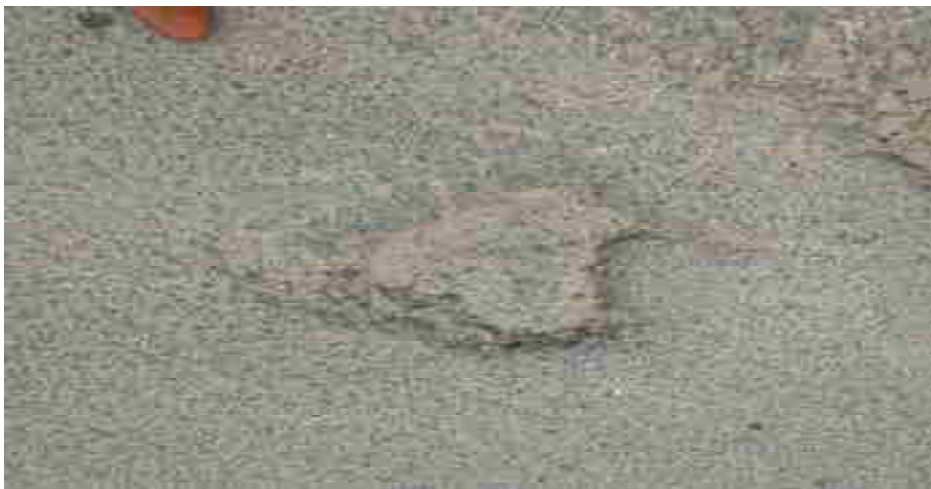
Kerusakan 2

Jenis kerusakan : Block Cracking

Level Kerusakan : Medium

Gambar 4.2. Kerusakan Block Cracking Pulau Damar, Bandar Lampung

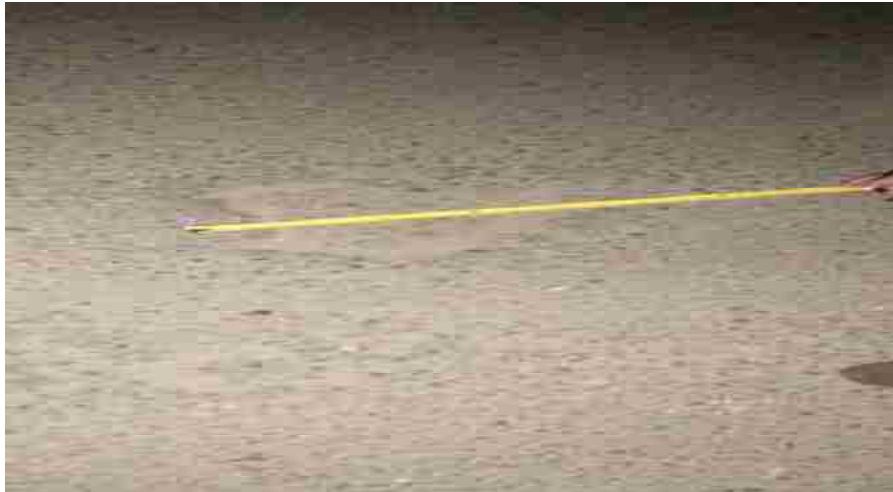
Kerusakan 3

Jenis Kerusakan : Corrugation

Level Kerusakan : Medium

Gambar 4.3. Kerusakan Corrugation Jalan Pulau Damar, Bandar Lampung.

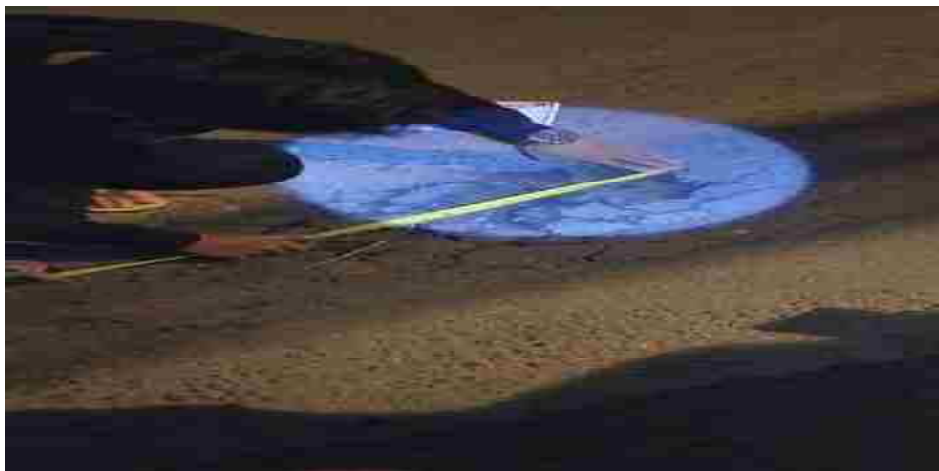
Kerusakan 4

Jenis Kerusakan : Block Cracking

Level Kerusakan : Medium

Gambar 4.4. Kerusakan Corrugation Jalan Pulau Damar, Bandar Lampung.

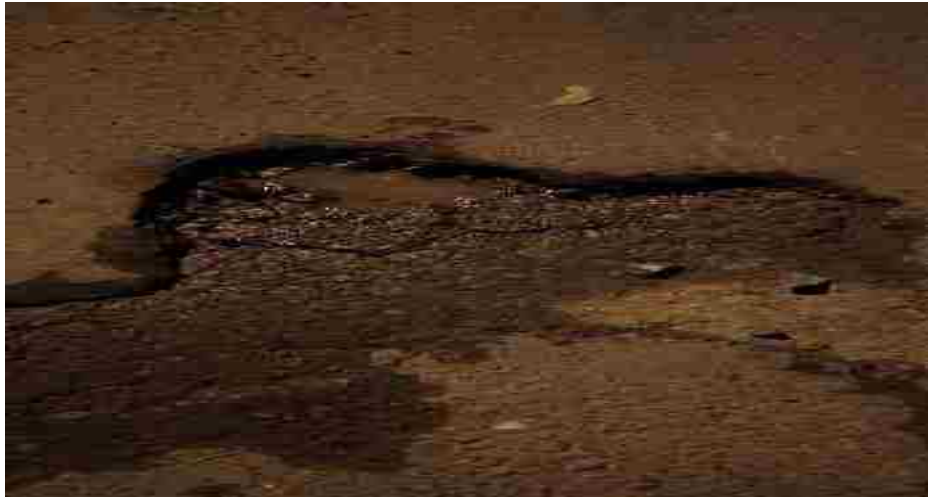
Kerusakan 5

Jenis Kerusakan : Bleeding

Level Kerusakan : Medium

Gambar 4.5. Kerusakan Bleeding Jalan Pulau Damar, Bandar Lampung.

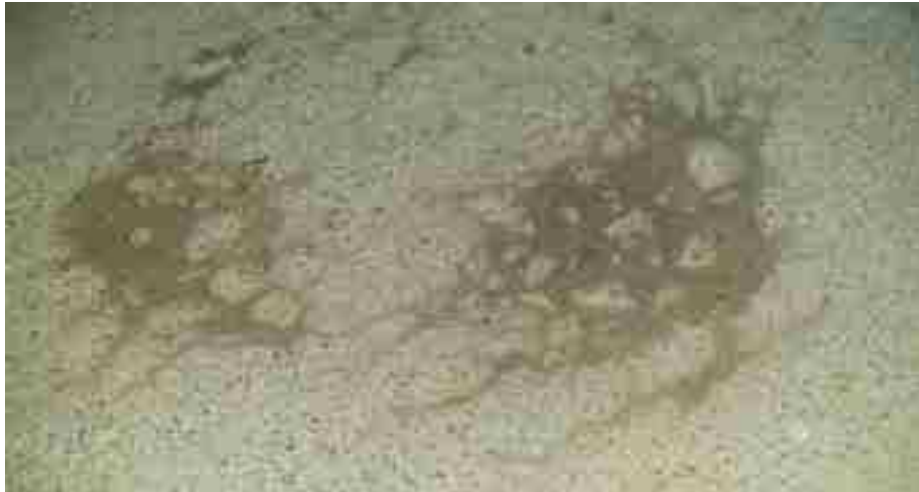
Kerusakan 7

Jenis Kerusakan : Alligator Cracking

Level Kerusakan : Medium

Gambar 4.7. Kerusakan Alligator Cracking Jalan Pulau Damar, Bandar Lampung.

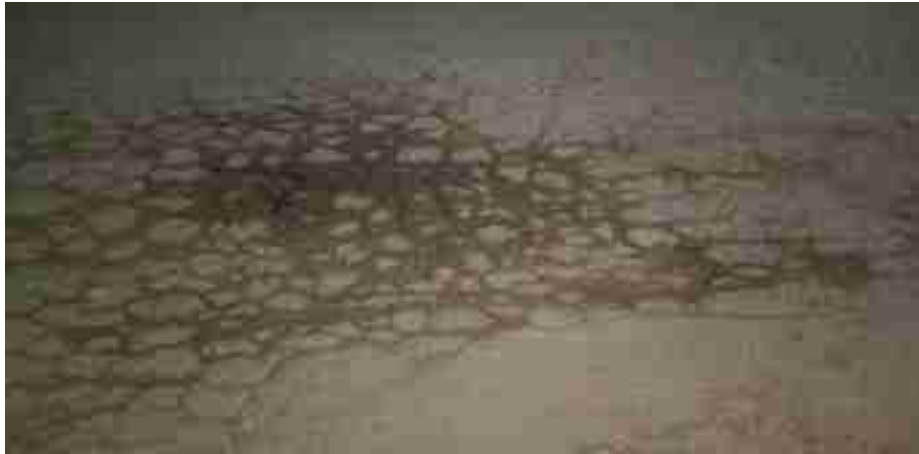
Kerusakan 9

Jenis Kerusakan : Alligator Cracking

Level Kerusakan : Medium

Gambar 4.9. Kerusakan Alligator Cracking di Jalan Pulau Damar, Bandar Lampung.

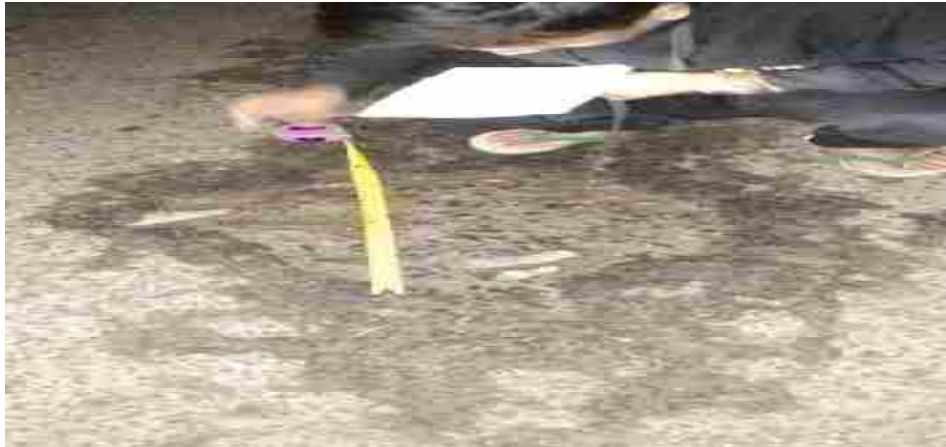
Kerusakan 13

Level Kerusakan : Medium

Gambar 4.13. Kerusakan Potholes di Jalan Pulau Damar Bandar Lampung

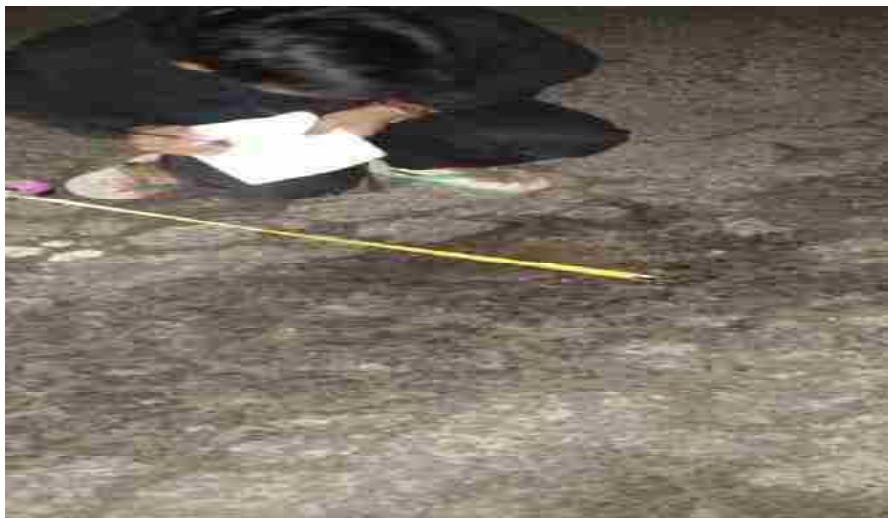
Kerusakan 14

Jenis Kerusakan : Block Cracking

Level Kerusakan : Medium

Gambar 4.14. Kerusakan Block Cracking di Jalan Pulau Damar, Bandar Lampung

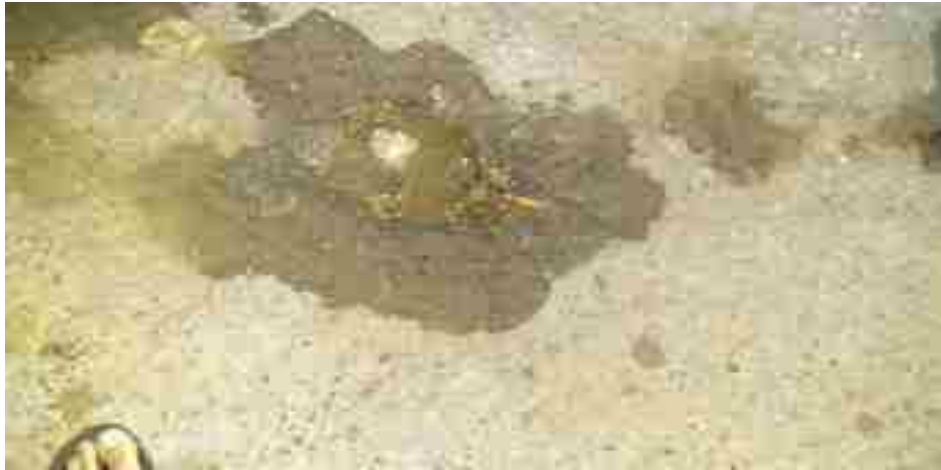
Kerusakan 15

Level Kerusakan : Medium

Gambar 4.15. Kerusakan Defression di Jalan Pulau Damar, Bandar Lampung

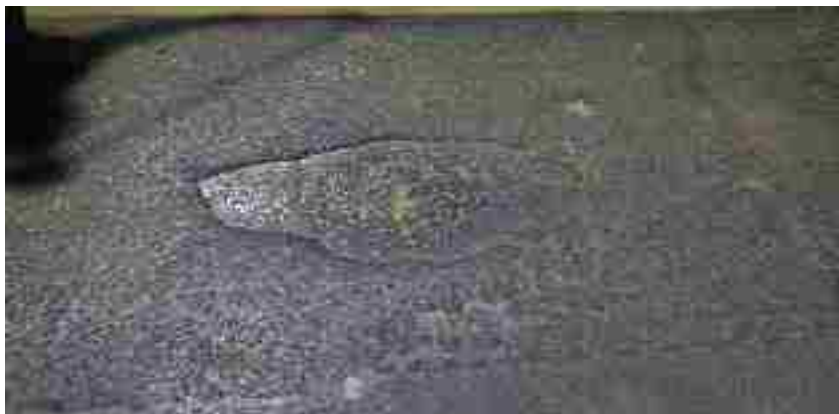
Kerusakan 18

Jenis Kerusakan : Block Cracking

Level Kerusakan : Medium

Gambar 4.18. Kerusakan Block Cracking di Jalan Pulau Damar, Bandar Lampung

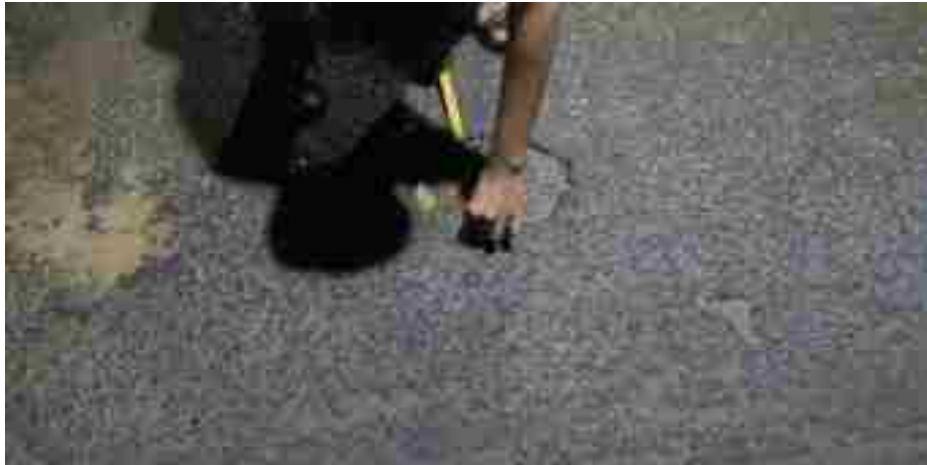
Kerusakan 19

Jenis Kerusakan : Block Cracking

Level Kerusakan : Medium

Gambar 4.19. Kerusakan Block Cracking di Jalan Pulau Damar, Bandar Lampung

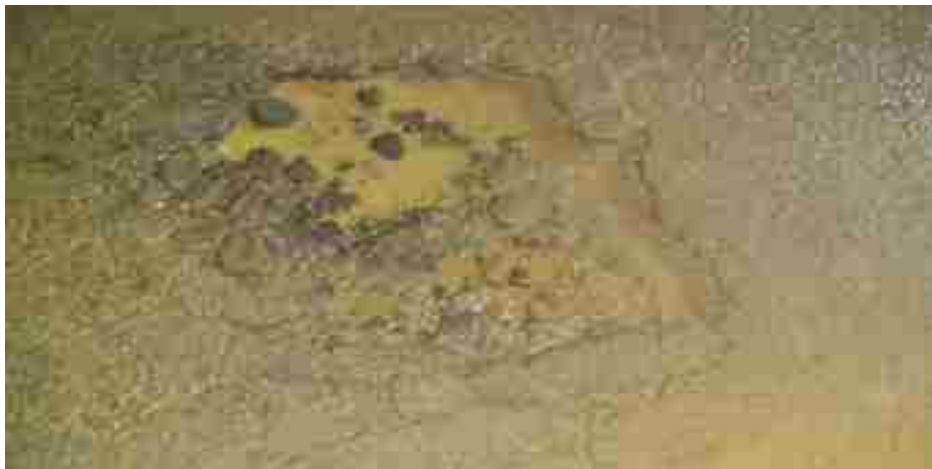
Kerusakan 20

Jenis Kerusakan : Block Cracking

Level Kerusakan : Medium

Gambar 4.20. Kerusakan Block Cracking di Jalan Pulau Damar, Bandar Lampung

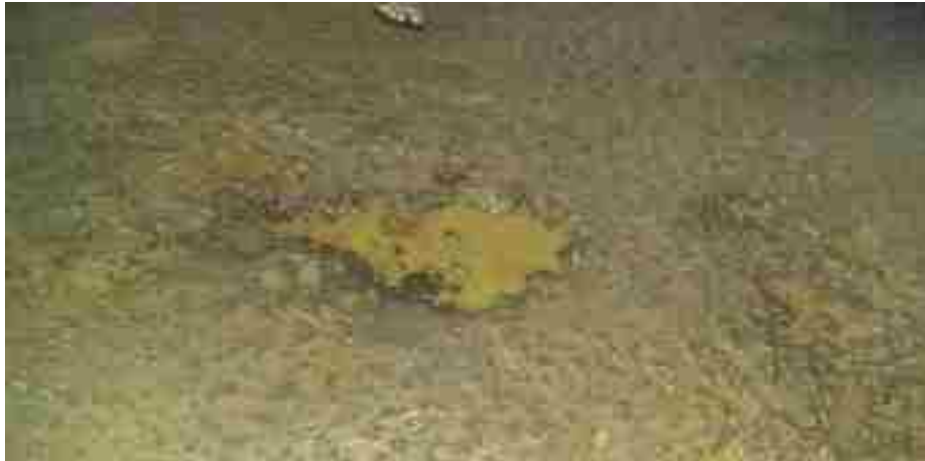
Kerusakan 21

Level Kerusakan : Medium

Gambar 4.21. Kerusakan Corrugation di Jalan Pulau Damar, Bandar Lampung

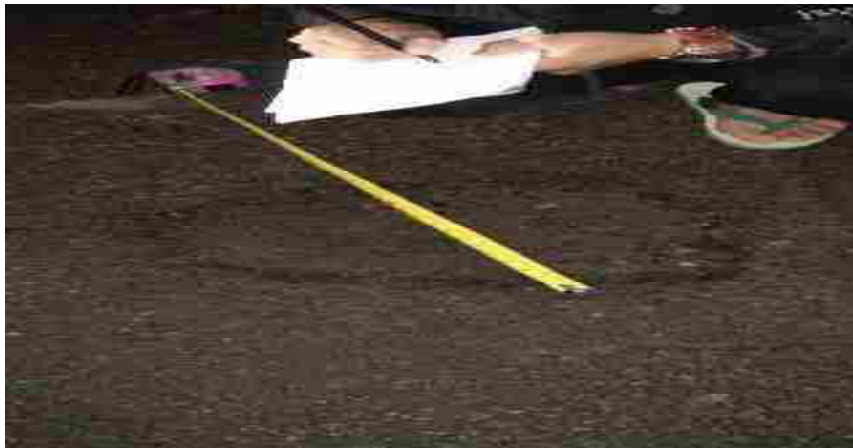
Kerusakan 22

Jenis Kerusakan : Block Cracking

Level Kerusakan : Medium

Gambar 4.22. Kerusakan Block Cracking di Jalan Pulau Damar, Bandar Lampung

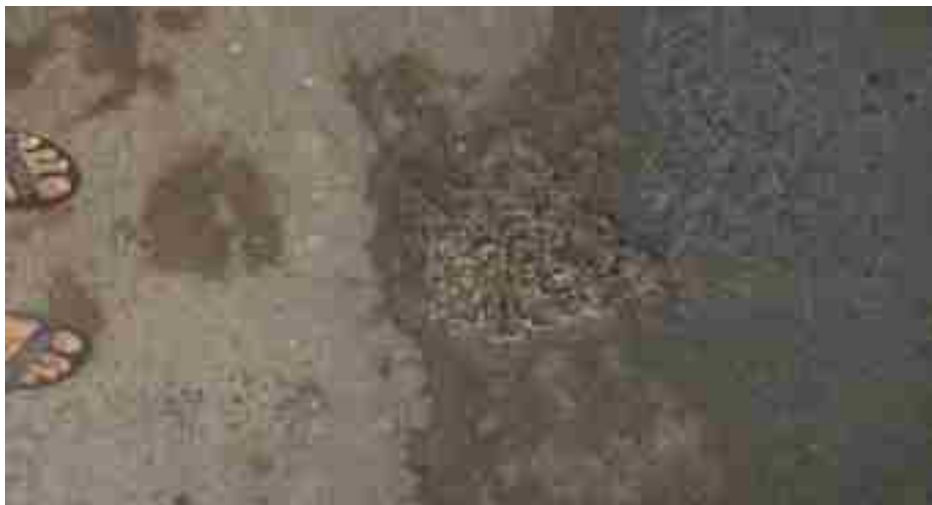
Kerusakan 24

Level Kerusakan : Medium

Gambar 4.24. Kerusakan Patching di Jalan Pulau Damar, Bandar Lampung.

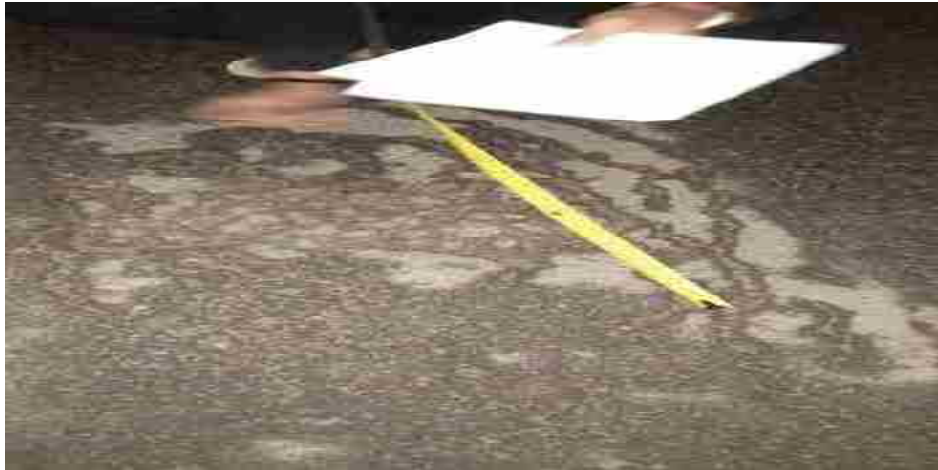
Kerusakan 27

Jenis Kerusakan : Alligator Cracking

Level Kerusakan : Low

Gambar 4.27. Kerusakan Alligator Cracking di Jalan Pulau Damar, Bandar Lampung.

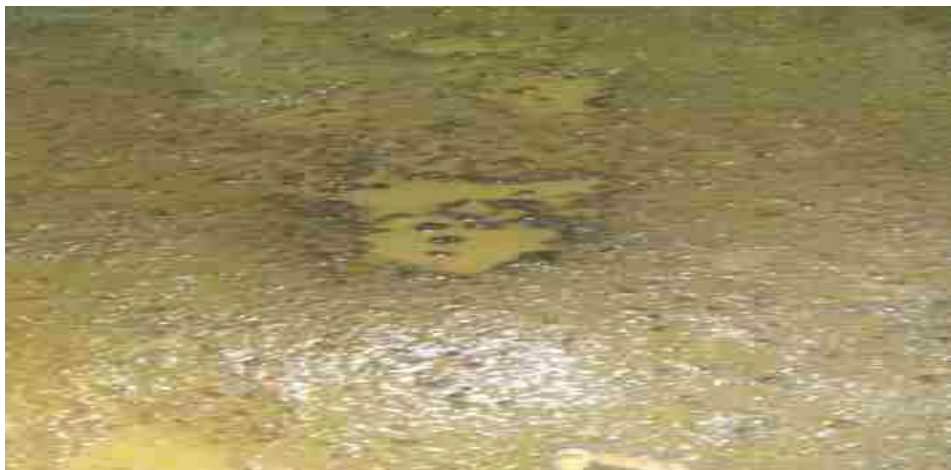
Kerusakan 28

Jenis Kerusakan : Block Cracking

Level Kerusakan : Medium

Gambar 4.28. Kerusakan Block Cracking di Jalan Pulau Damar, Bandar Lampung.

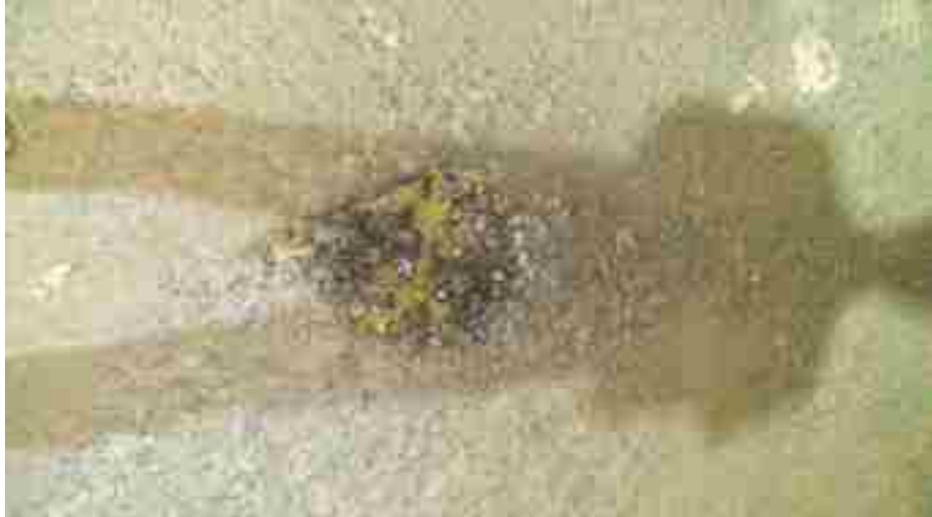
Kerusakan 29

Level Kerusakan : Medium

Gambar 4.29. Kerusakan Defression di Jalan Pulau Damar, Bandar lampung.

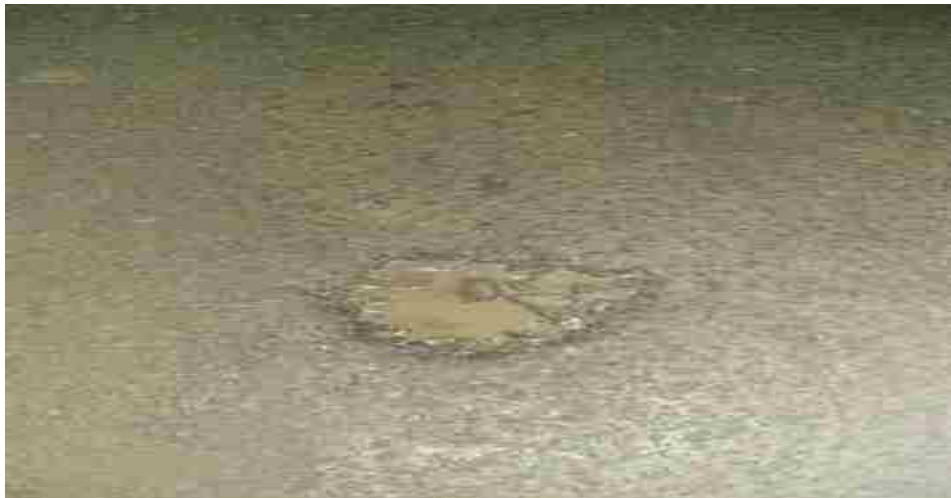
Kerusakan 30

Level Kerusakan : Medium

Gambar 4.30. Kerusakan Defression di Jalan Pulau Damar, Bandar lampung.

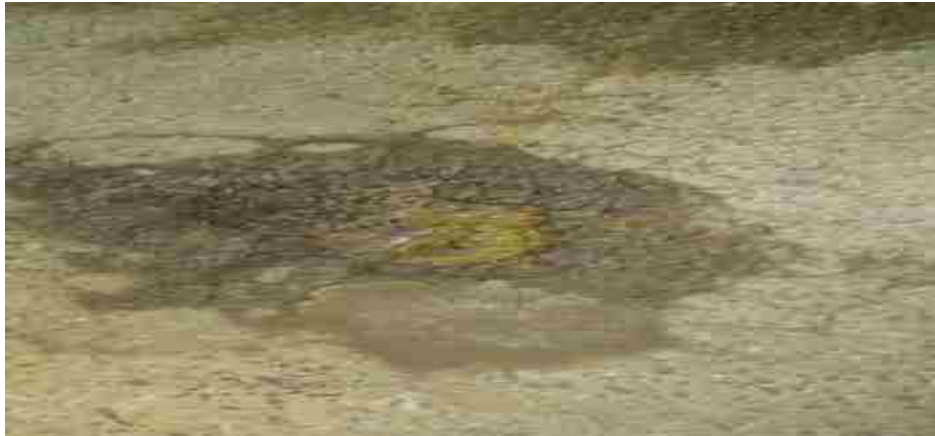
Kerusakan 31

Jenis Kerusakan : Block Cracking

Level Kerusakan : Medium

Gambar 4.31. Kerusakan Block Cracking di Jalan Pulau Damar, Bandar Lampung.

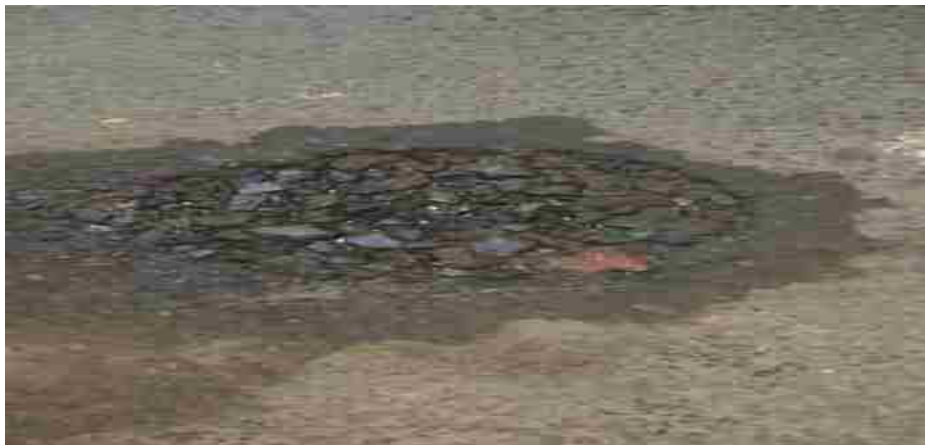
Kerusakan 32

Level Kerusakan : Medium

Gambar 4.32. Kerusakan Patching di Jalan Pulau Damar, Bandar Lampung.

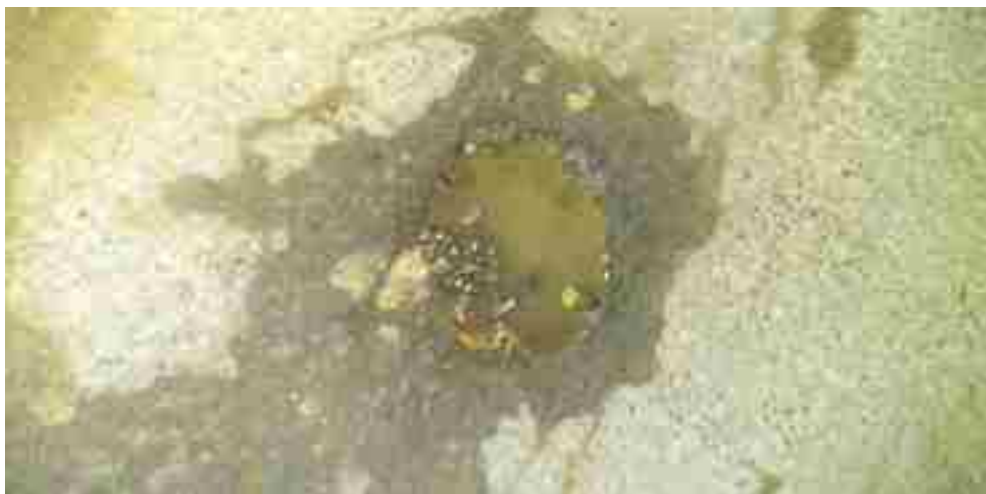
Kerusakan 34

Level Kerusakan : Medium

Gambar 4.34. Kerusakan Defression di Jalan Pulau Damar, Bandar Lampung.

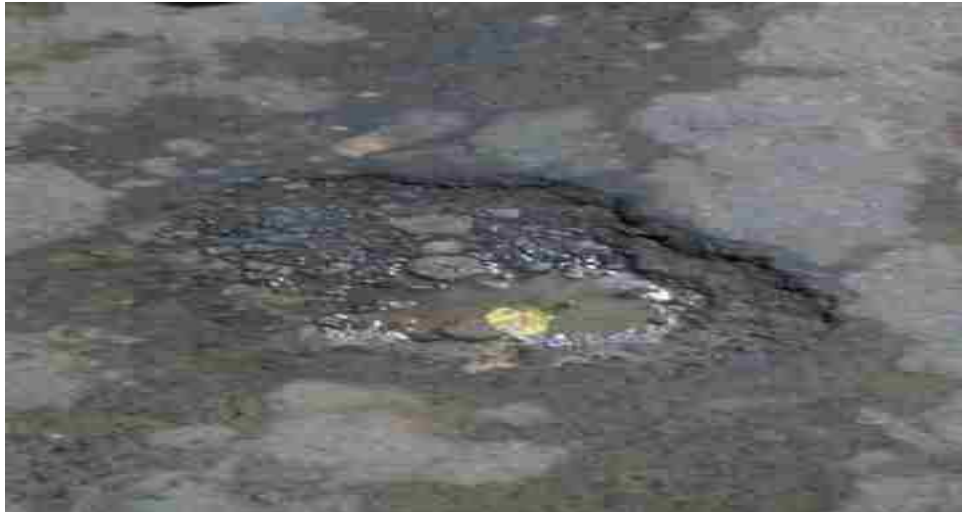
Kerusakan 35

Jenis Kerusakan : Block Cracking

Level Kerusakan : Medium

Gambar 4.35. Kerusakan Block Cracking di Jalan Pulau Damar, Bandar Lampung.

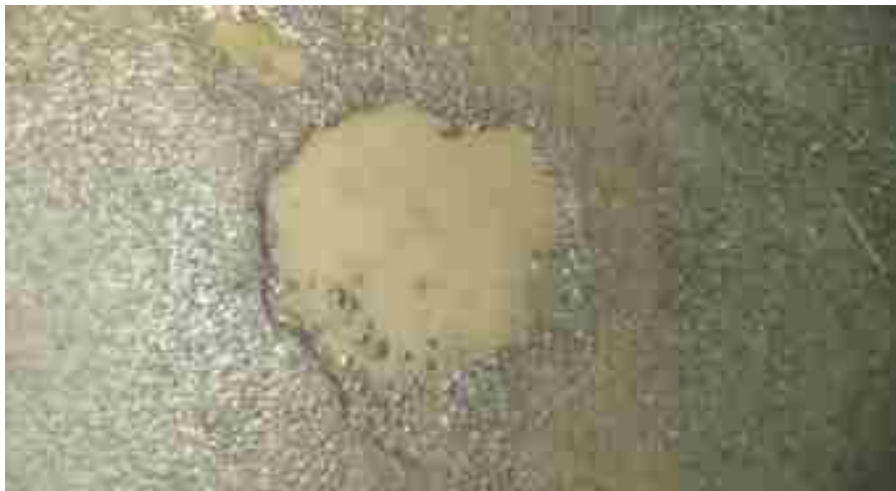
Kerusakan 36

Level Kerusakan : Medium

Gambar 4.36. Kerusakan Corrugation di Jalan Pulau Damar, Bandar Lampung.

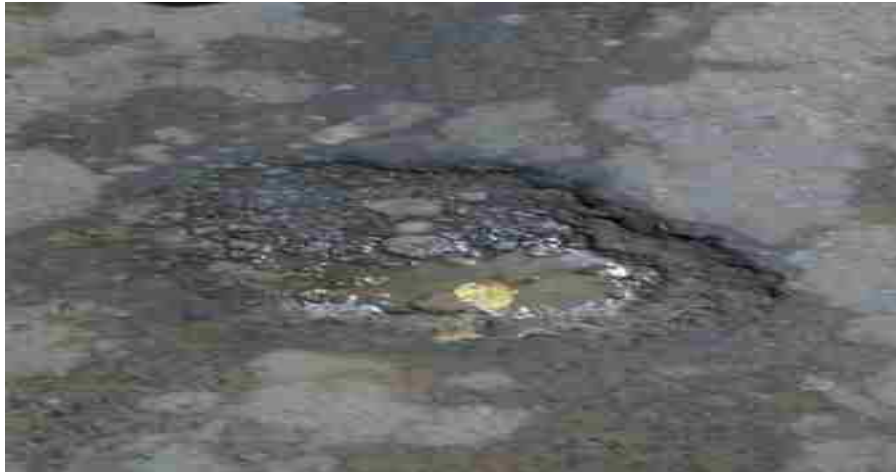
Kerusakan 37

Jenis Kerusakan : Block Cracking

Level Kerusakan : Medium

Gambar 4.37. Kerusakan Block Cracking di Jalan Pulau Damar, Bandar Lampung.

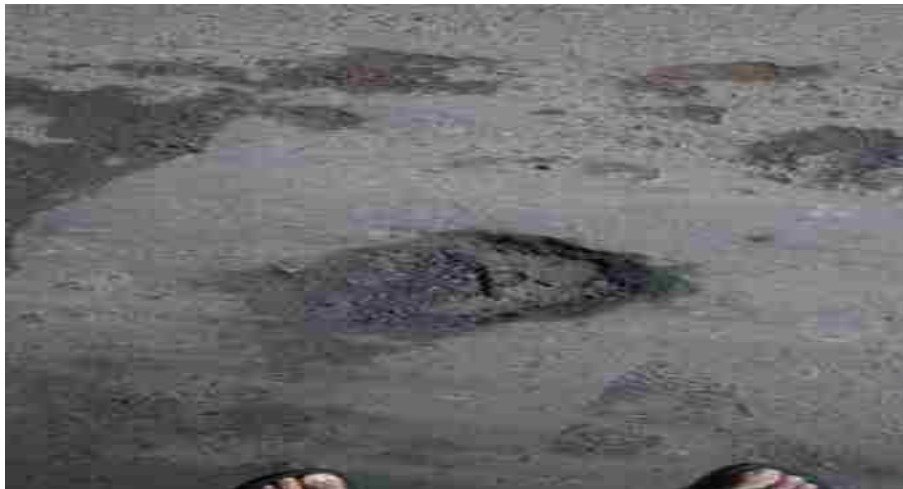
Kerusakan 38

Jenis Kerusakan : Block Cracking

Level Kerusakan : Medium

Gambar 4.38. Kerusakan Block Cracking di Jalan Pulau Damar, Bandar Lampung.

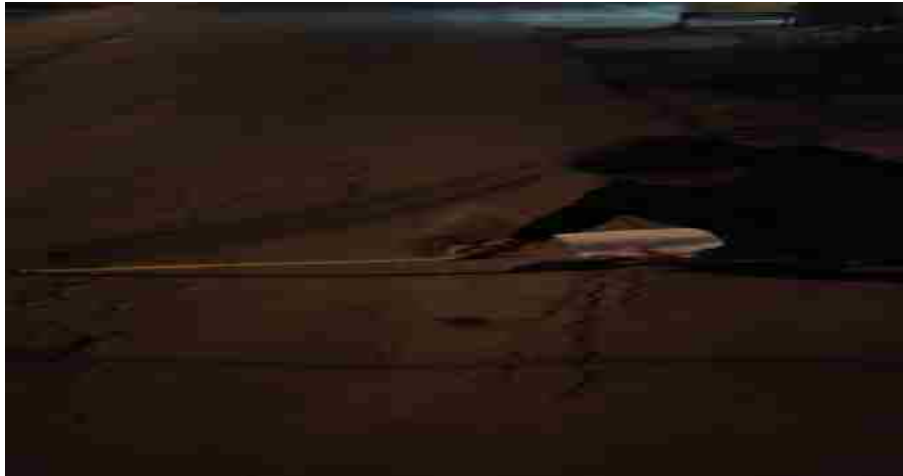
Kerusakan 43

Jenis Kerusakan : Alligator Cracking

Level Kerusakan : Medium

Gambar 4.43. Kerusakan Alligator Cracking di Jalan Pulau Damar, Bandar Lampung.

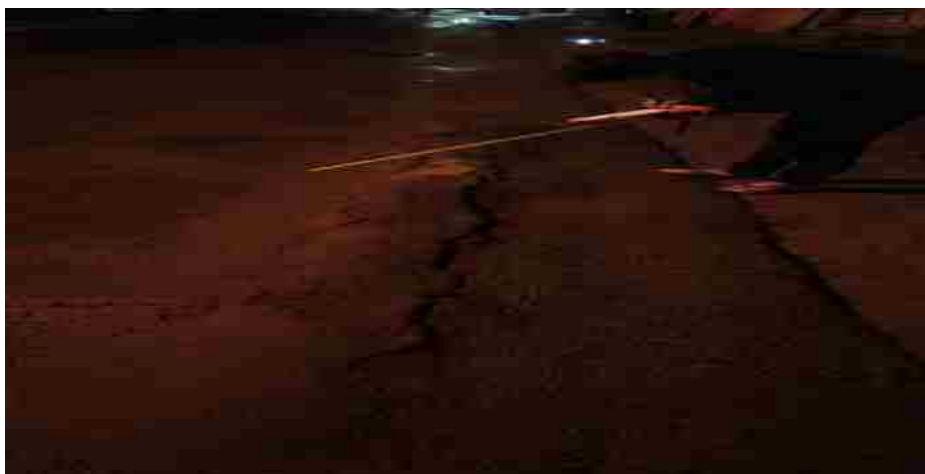
Kerusakan 44

Jenis Kerusakan : Alligator Cracking

Level Kerusakan : Medium

Gambar 4.44. Kerusakan Aligator Cracking di Jalan Pulau Damar, Bandar Lampung.

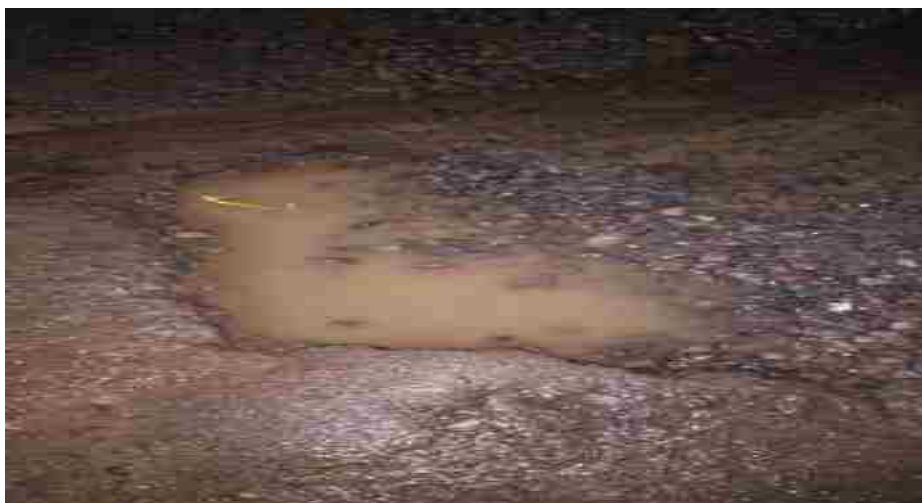
Kerusakan 46

Jenis Kerusakan : Block Cracking

Level Kerusakan : Medium

Gambar 4.46. Kerusakan Block Cracking di Jalan Pulau Damar, Bandar Lampung.

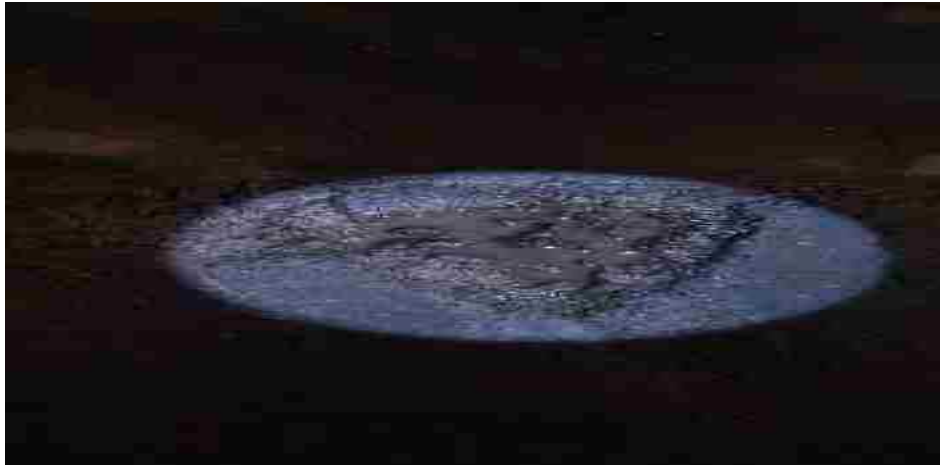
Kerusakan 47

Jenis Kerusakan : Block Cracking

Level Kerusakan : Medium

Gambar 4.47. Kerusakan Block Cracking di Jalan Pulau Damar, Bandar Lampung.

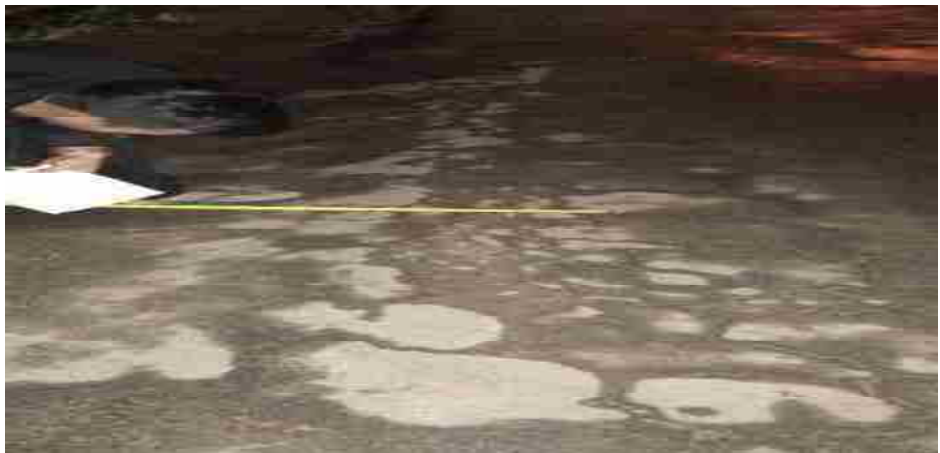
Kerusakan 48

Jenis Kerusakan : Alligator Cracking

Level Kerusakan : medium

Gambar 4.48. Kerusakan Alligator Cracking di Jalan Pulau Damar, Bandar Lampung.

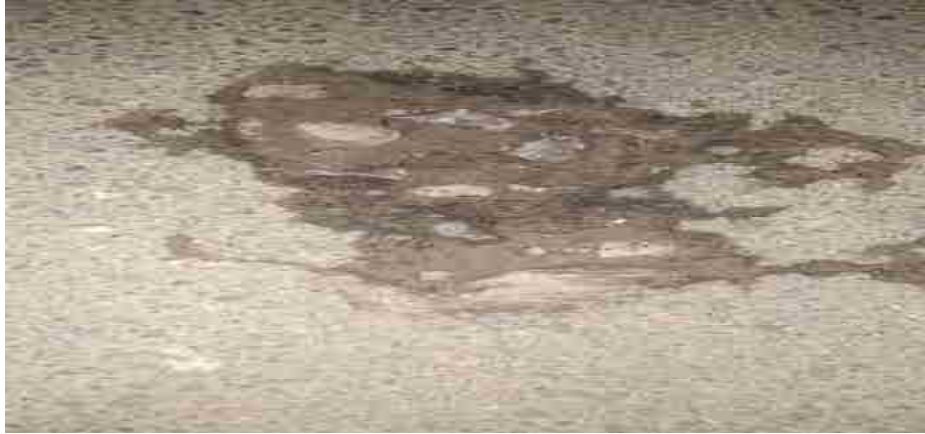
Kerusakan 49

Jenis Kerusakan : Block Cracking

Level Kerusakan : Medium

Gambar 4.49. Kerusakan Alligator Cracking di Jalan Pulau Damar, Bandar Lampung.

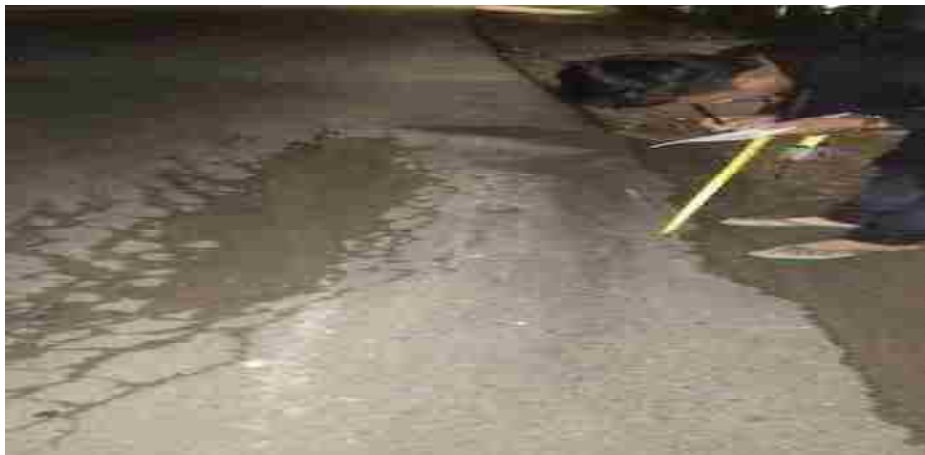
Kerusakan 50

Jenis Kerusakan : Alligator Cracking

Level Kerusakan : Medium

Gambar 4.50. Kerusakan Alligator Cracking di Jalan Pulau Damar, Bandar Lampung.
