## KAJIAN KELAYAKAN STRUKTUR GEDUNG

### PASAR CENDRAWASIH KOTA METRO

### **Informasi Inspeksi**

Inspektor	: 1. Dr. Ir. Hery Riyanto, M.T. 2. Ir. Sugito Leo, M.T.
Organisasi	: Universitas Bandar Lampung
Tanggal Inspeksi	: 5 Desember 2016
Waktu	: 09.00 – 15.00

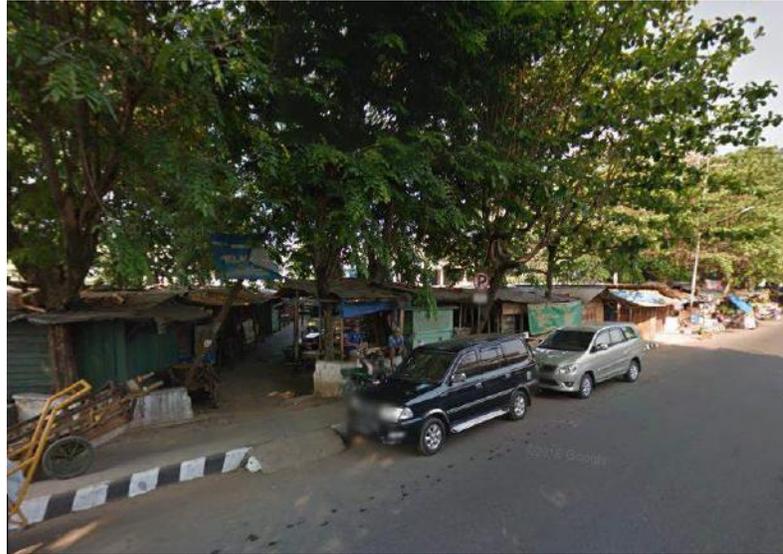
Gambar 2.4 Parkir kendaraan roda 4 di Jl. Imam Bonjol

Kendaraan roda empat harus parkir disepanjang Jl. Imam Bonjol, seperti yang terlihat dalam gambar berikut ini.

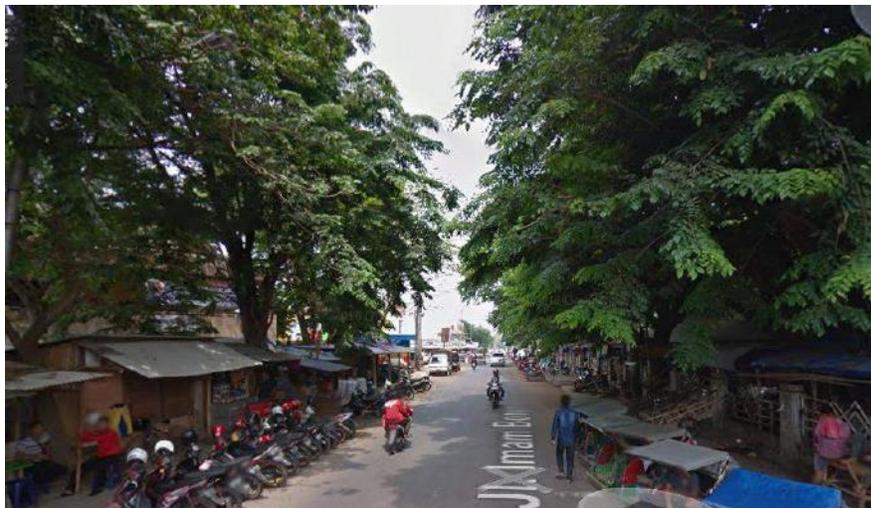
Gambar 2.5 Parkir kendaraan roda 2 dan becak

Demikian juga kendaraan roda 2 atau motor dan juga becak yang parkir di sepanjang Jl. Imam Bonjol semakin mengurangi kapasitas jalan tersebut.

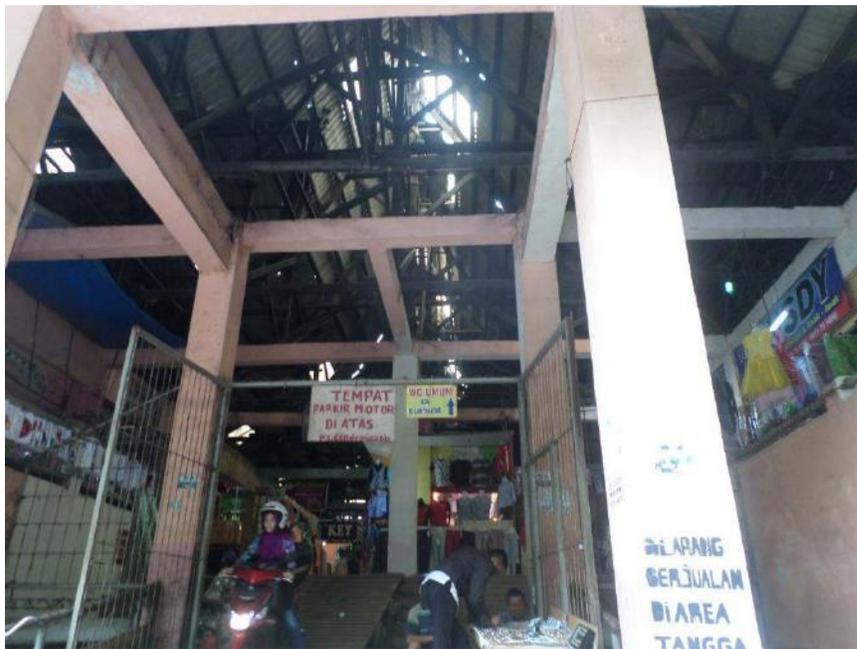
Gambar 2.6 Lalu lintas kendaraan roda 2 memasuki parkir lantai 2

Seharusnya di dalam Pasar Cendrawasih ini tersedia fasilitas parkir. Hanya saja keberadaan parkir ini telah diisi kios-kios yang memadati area parkir tersebut. Tapi, Hal yang cukup membingungkan adalah tersedianya lahan parkir di lantai 2 Pasar Cendrawasih ini, yang dipakai oleh pedagang maupun pembeli untuk memarkir kendaraannya jika akan berbelanja.

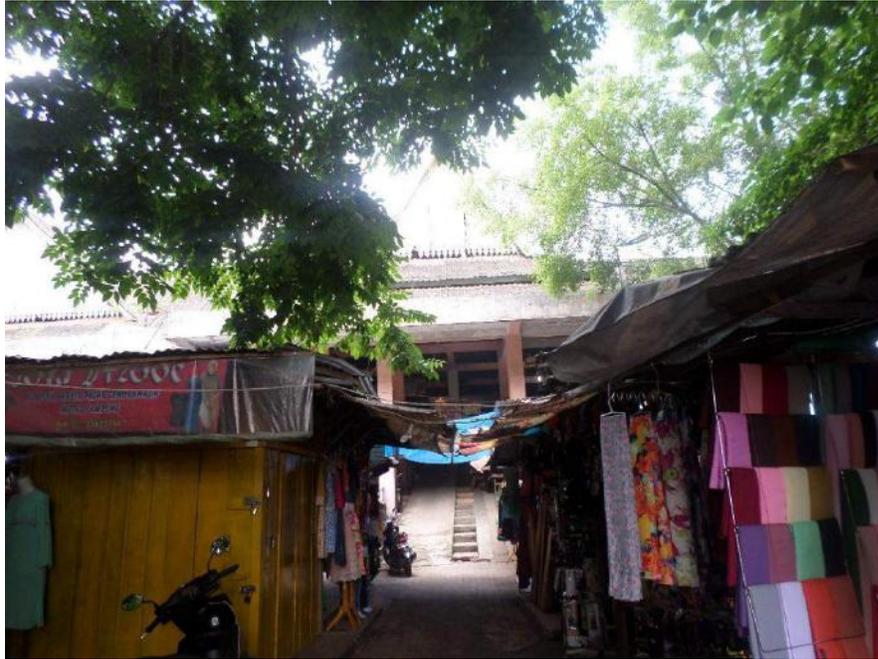
Gambar 2.7 Akses Masuk Pasar Cendrawasih

Gambar-gambar berikut ini menunjukkan kepadatan yang luar biasa di areal sekitar Pasar Cendrawasih. Pada gambar 2.7 tampak akses untuk masuk baik jalan kaki atau menggunakan kendaraan roda 2 begitu sulit karena kios-kios yang memadati pasar Cendrawasih ini.

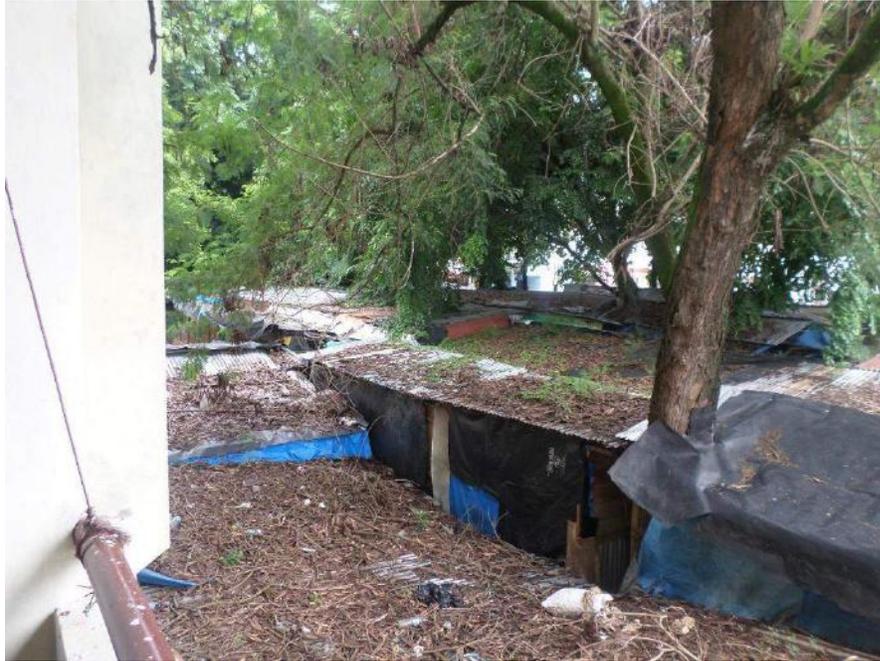
Gambar 2.8 Kios kaki lima dilihat dari lantai 2 Pasar

Gambar 2.8 menunjukkan kios-kios dilihat dari atas lantai 2 Pasar Cendrawasih yang terlihat kotor oleh dedaunan.

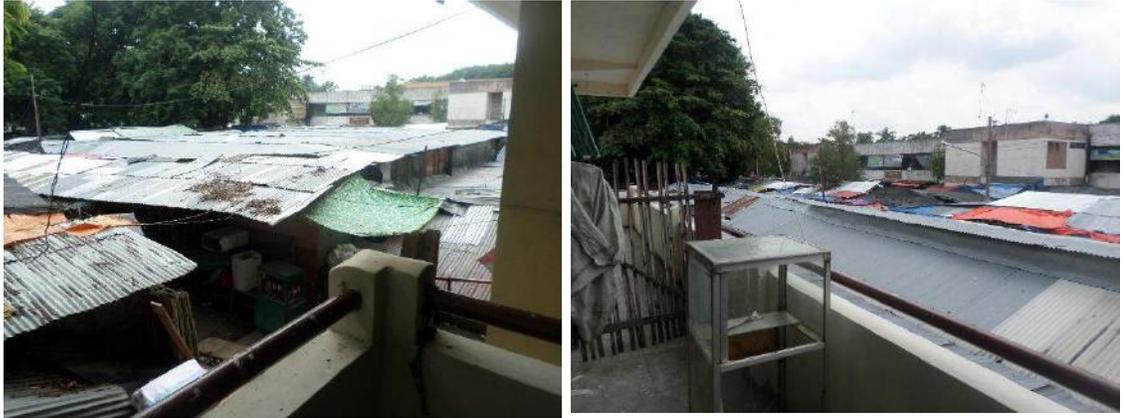
Gambar 2.9 Atap Seng dari kios PKL

Gambar 2.9 dan 2. 10 menunjukkan kios-kios PKL merupakan bangunan terbuat dari kayu dan beratapkan seng dan juga plastikterpal. Plastik terpal tersebut dipakai pedagang untuk berlindung dari hujan dan terik panas matahari. Namun kondisi ini juga membuat suasana sekitar pasar menjadi lembab, sesak dan gelap.

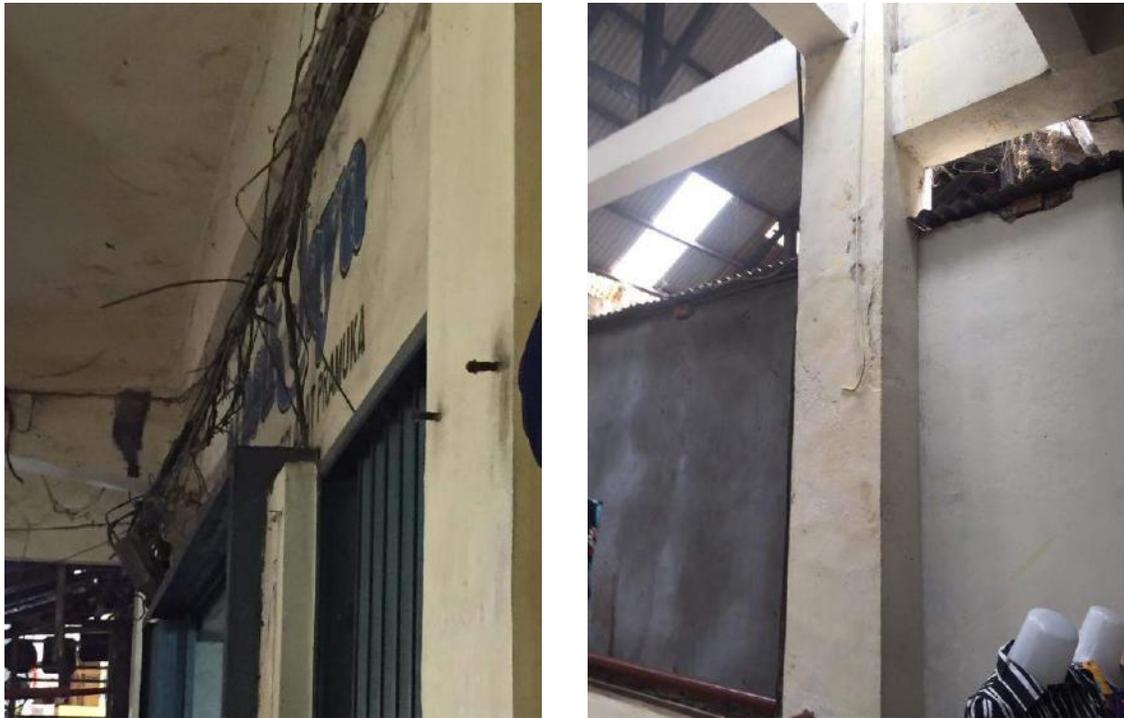
Gambar 2.11 Kolom Beton Penyanggah pada Lantai 1 dan 2 Struktur Bangunan  
Pasar Cendrawasih

Balok struktur penyanggah lantai 1 dan lantai 2 masing- masing lantai memiliki 244 buah kolom penyanggah dengan dimensi kolom struktur penyanggah sebagai berikut 40 x 40 cm, Balok gantung pada masing-masing lantai memiliki dimensi 30 x 50 cm, ring balk dengan dimensi 20 x 30 cm, seperti pada gambar berikut :

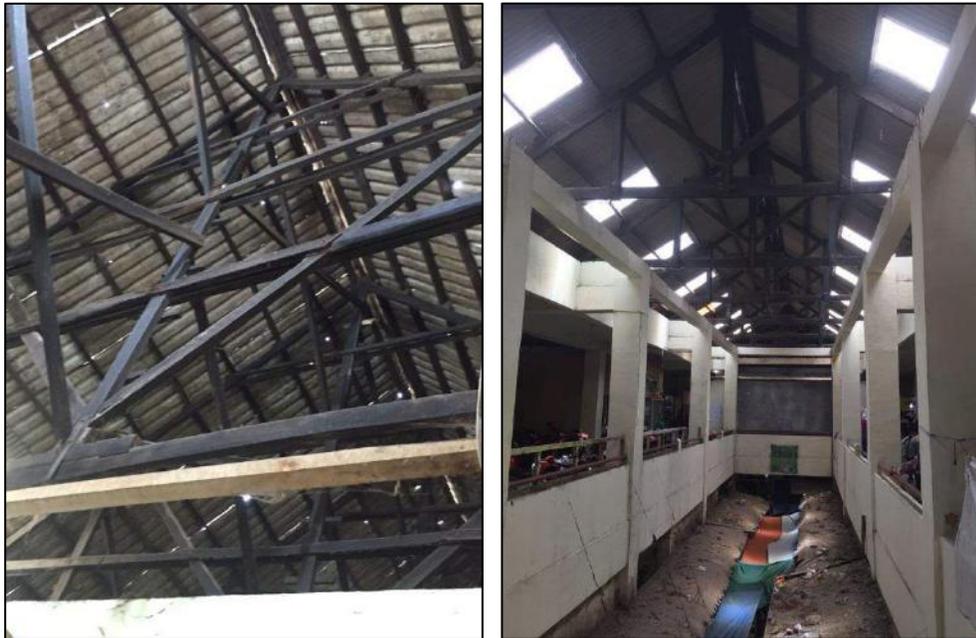
Gambar 2.14 Struktur Atap Rangka Kayu Bangunan Pasar Cendrawasih

Konstruksi atap pasar Cendrawasih menggunakan konstruksi rangka atap kayu, pada masing2 rangka atap kayu memiliki bentang yang bervariasi yaitu berjarak diantara 9 m, 12 m, 13 m dan 20 m, letak rangka atap tersebut menutupi seluruh lantai 2 seperti pada gambar dibawah ini. Dengan kondisi penutup atap menggunakan material asbes dan sebagian menggunakan atap seng plastic fiber untuk memanfaatkan sinar matahari sebagai sumber pencahayaan, terlihat seperti gambar di bawah ini.

4.5	Lain- lain ...					inti bangunan Pasar Cendrawasih Metro.	
5	<b>Kualitas Bahan</b>					4.8	Dari segi kualitas bahan, setelah dilakukan evaluasi, diperoleh hasil bahwa kualitas untuk bahan kolom serta tulangan yang ada didalamnya masih baik untuk digunakan. Tetapi yang sangat parah dan memprihatinkan adalah kualitas bahan kayu dan penutup atap yang rusak parah, serta butuh perbaikan.

5.1	Kolom	X					
5.2	Profil Baja	X					
5.3	Tulangan	X					
5.4	Kayu				X		
5.5	Baja ringan	-					
5.6	Bata	X					
5.7	Penutup atap				X		
5.8	Batako	-					
5.9	Lain- lain ...						
6	<b>Kerusakan pada Bahan</b>					5.4	Kerusakan yang terjadi adalah hasil dari kualitas bahan yang digunakan, seperti sebelumnya telah dievaluasi kualitas bahan. Kerusakan yang paling parah pada bahan kayu (sudah lapuk dan rusak).

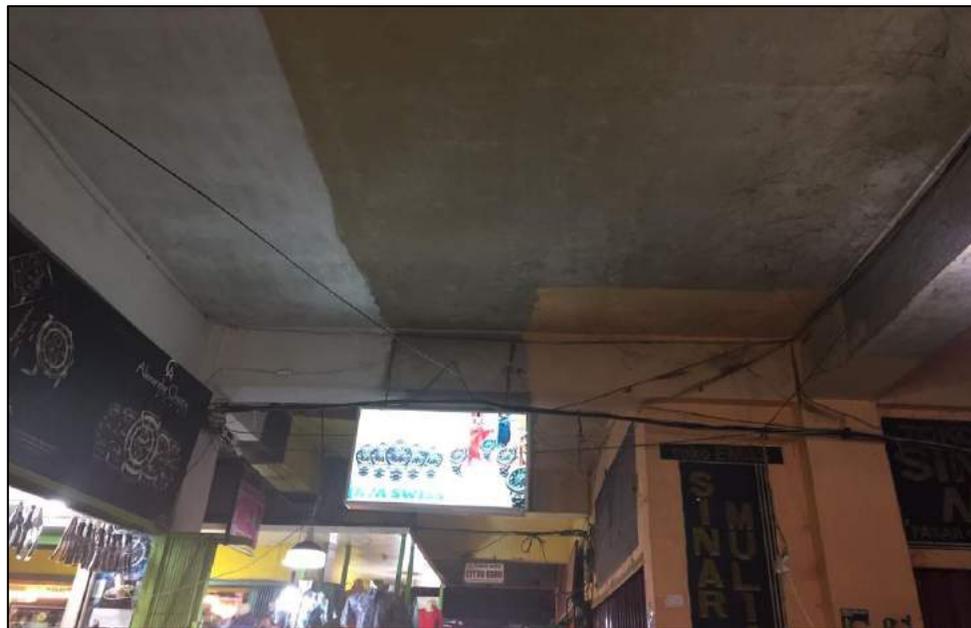
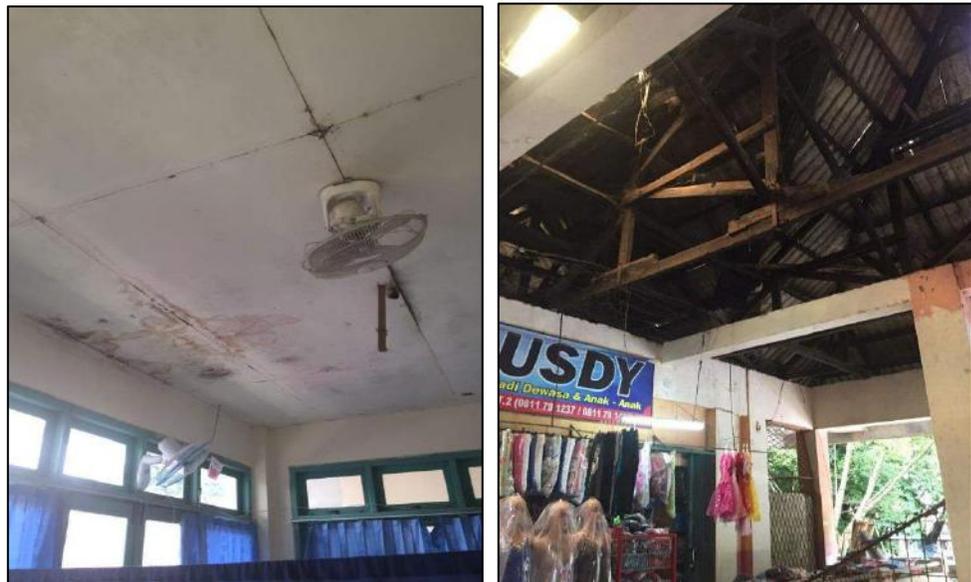
Gambar 2.15 Kondisi Plafon di lantai 1 dan 2 pada Bangunan Pasar Cendrawasih

Kondisi Plafon lantai 1 pada Pasar Cendrawasih merupakan sisi bawah plat beton lantai 2 yang telah di haluskan oleh acian, Sedangkan pada lantai 2 yang ditempati los-los pedagang hampir seluruhnya tidak menggunakan plafon,

terkecuali ruangan yang di peruntukkan sebagai Ruang Kantor UPTD menggunakan plafon triplek seperti pada gambar berikut dibawah ini.

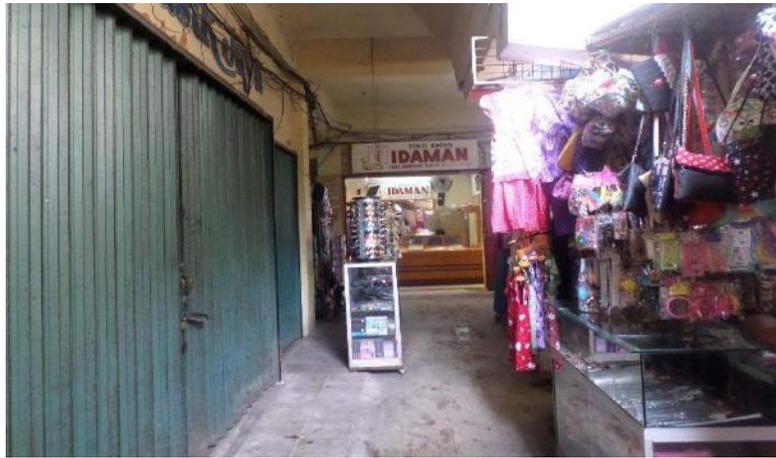
Gambar 2.16 Kondisi Eksisting Kios pedagang lantai 1 pada Bangunan Pasar Cendrawasih

Pada lantai 1 Pasar Cendrawasih terdapat kios-kios terbangun dengan konstruksi bata plasteran dan aci dengan banyaknya kios sejumlah 198 buah kios, dan masing-masing kios dilengkapi dengan pintu rolling gate. Sedangkan los pedagang pada lantai 2 hanya di biarkan terbuka, sekalipun terdapat beberapa kios pada lantai 2 itu merupakan swadaya pedagang membangun sendiri, terlihat seperti pada gambardi bawah ini.

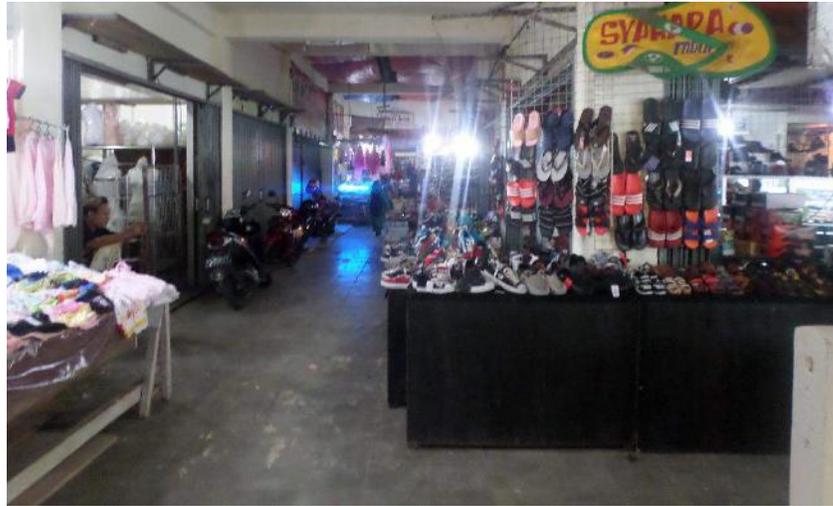
Gambar 2.18 Kondisi Lantai Keramik pada lantai 1 Bangunan Pasar Cendrawasih

Kondisi lantai Pasar Cendrawasih merupakan lapisan lantai menggunakan kramik, dengan luas lantai keramik total per masing-masing lantai sebesar 2524 m<sup>2</sup>. Dapat dilihat seperti gambar dibawah ini.

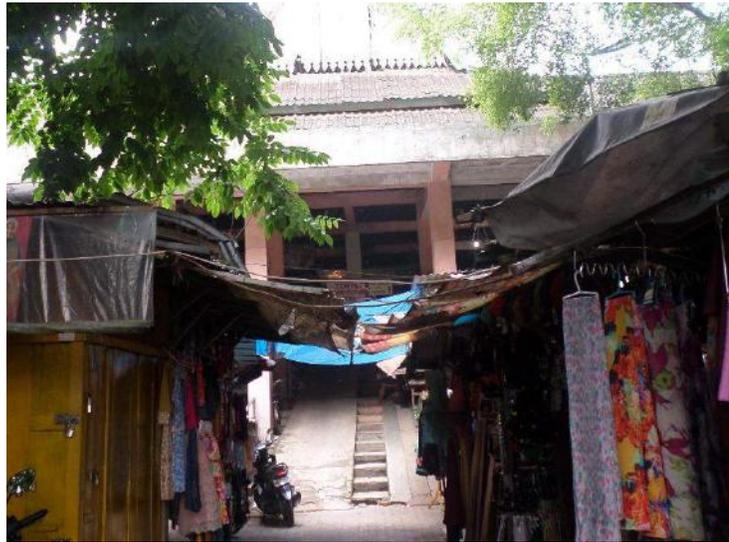
Gambar 2.20 Kondisi Tangga pada Bagian Depan Bangunan Pasar Cendrawasih

Kondisi eksisting tangga pada Pasar Cendrawasih memiliki 2 buah tangga di bagian depan, 2 buah tangga di bagian samping digunakan sebagai akses parkir kendaraan roda dua dan 2 buah tangga di bagian belakang, masing-masing bagian tangga memiliki ukuran yang berbeda-beda seperti pada gambar dibawah ini.
