PENELITIAN MANDIRI

**ANALISIS TINGKAT KERUSAKAN JALAN DENGAN
METODE PCI (*Pavement Condition Index*)
Pada Ruas Jalan Pulau Damar Bandar Lampung**

UNIVERSITAS BANDAR LAMPUNG

2020

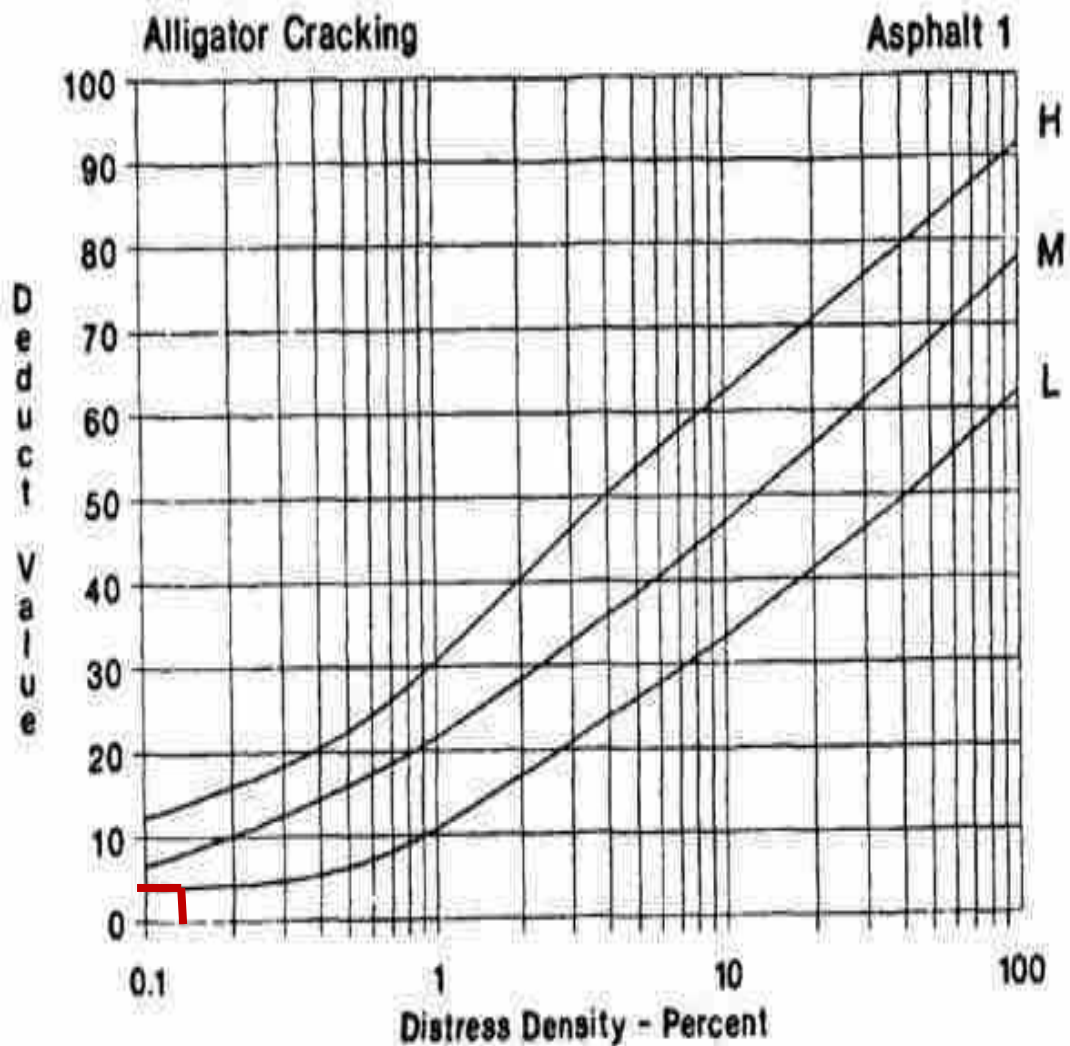
Gambar 4.52. Grafik Distress Type 1 (Alligator Cracking).

Nilai Density pada Grafik Alligator Cracking=0.1288 dengan tingkat kerusakan jalan L (Low), sehingga Deduct Valuenya didapat dari Grafik =4.

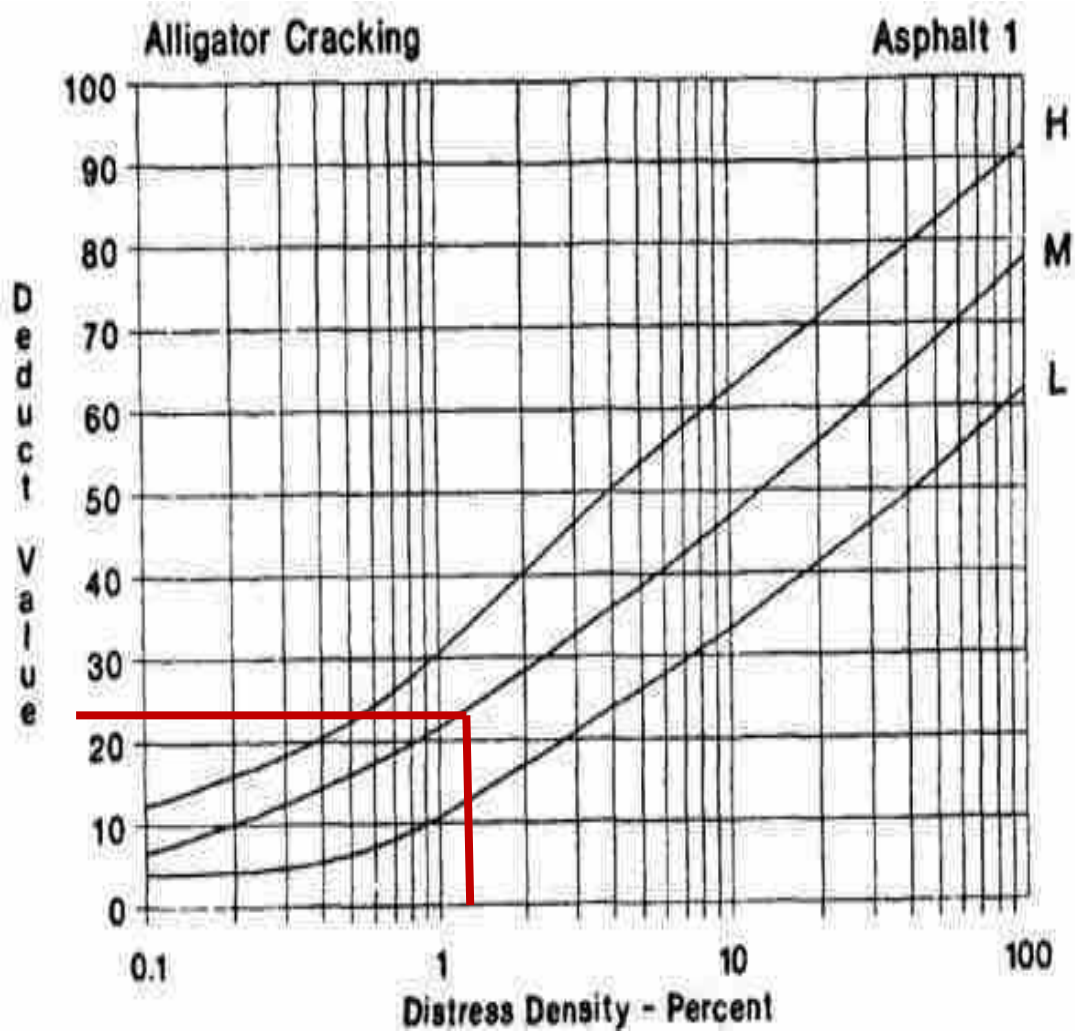
Gambar 4.53. Grafik Distress Type 1 (Alligator Cracking).

Nilai Density pada Grafik Alligator Cracking=1.36 dengan tingkat kerusakan jalan M (medium), sehingga Deduct Valuenya didapat dari Grafik =23.

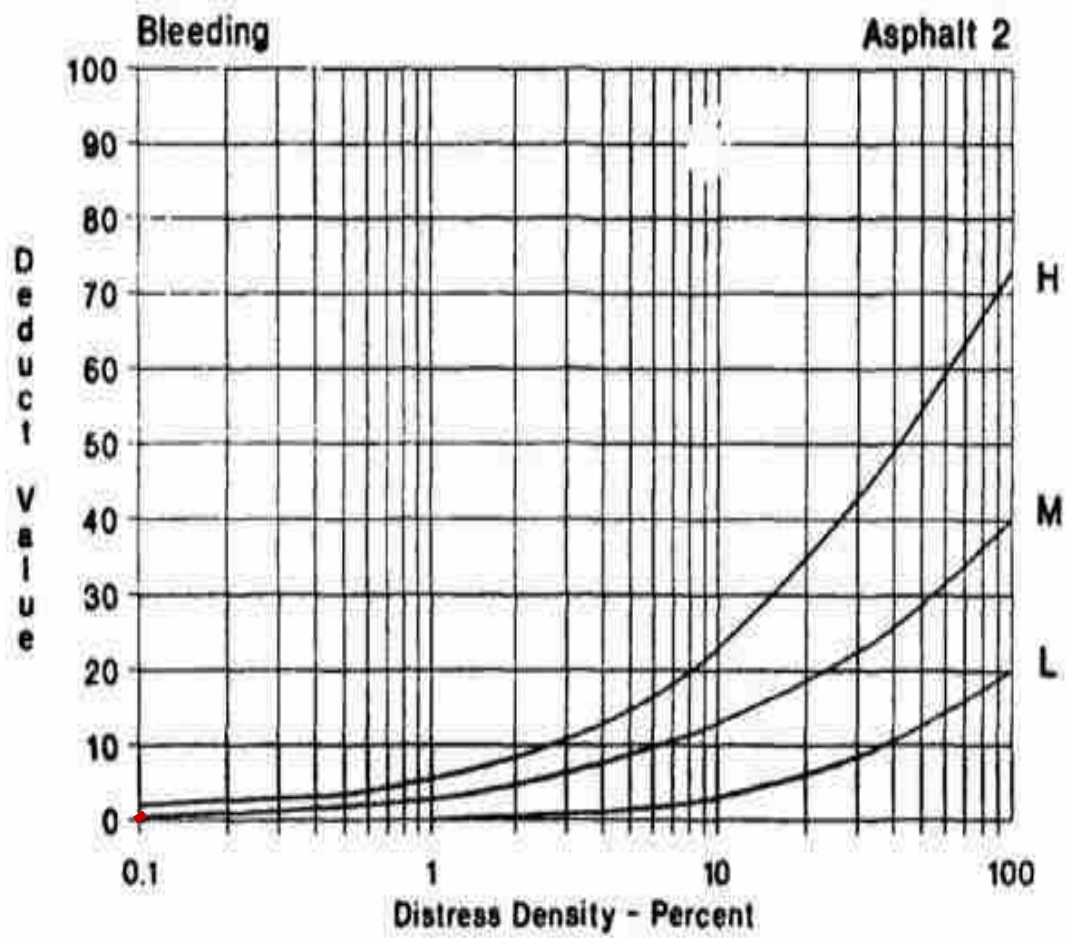
Gambar 4.54. Grafik distress Type 2 (Bleeding).

Nilai Density pada Grafik Bleeding=0.0852 dengan tingkat kerusakan jalan M (medium), sehingga Deduct Valuenya didapat dari Grafik =1.

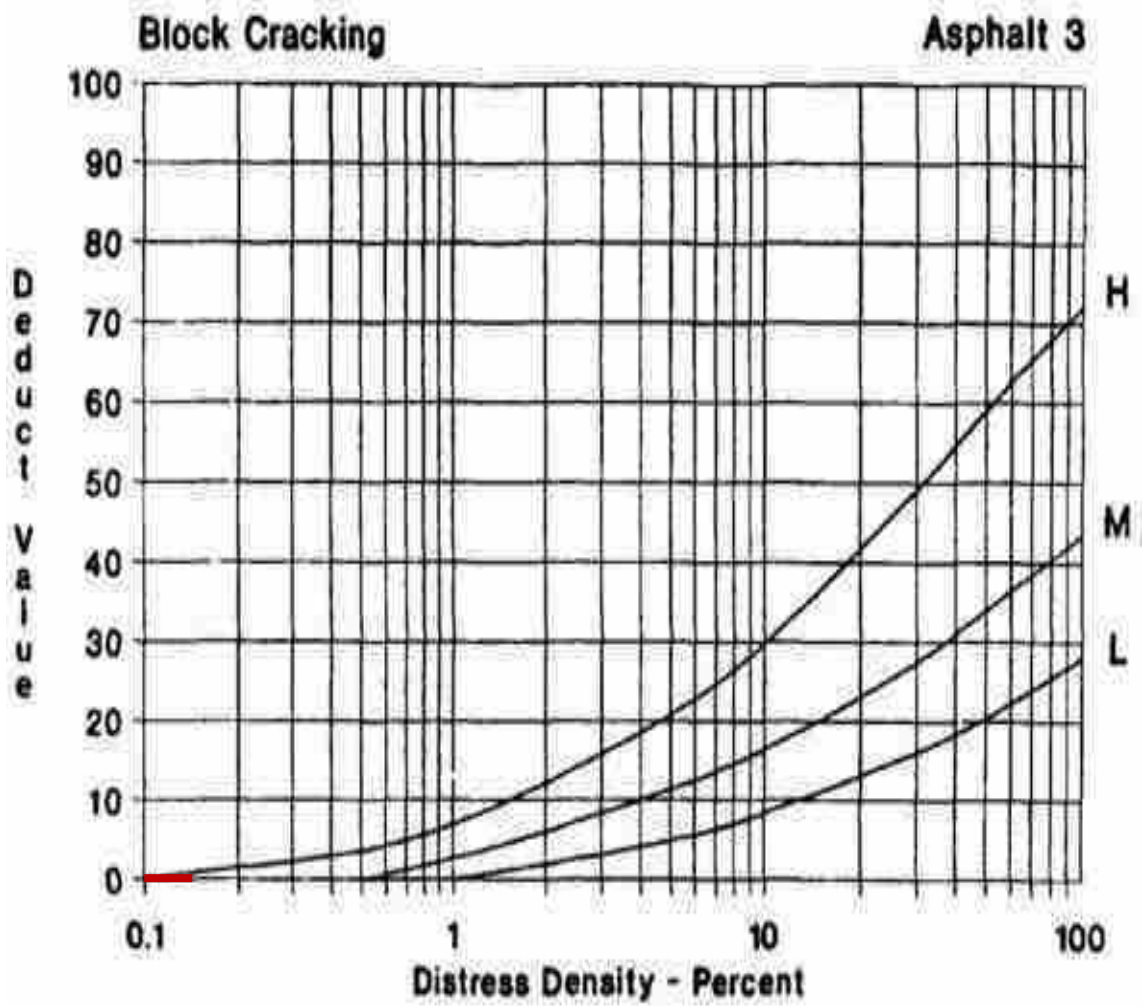
Gambar 4.55. Grafik Distress Type 3 (Block Cracking).

Nilai Density pada Grafik Block Cracking=0.1672 dengan tingkat kerusakan jalan L (Low), sehingga Deduct Valuenya didapat dari Grafik =1.

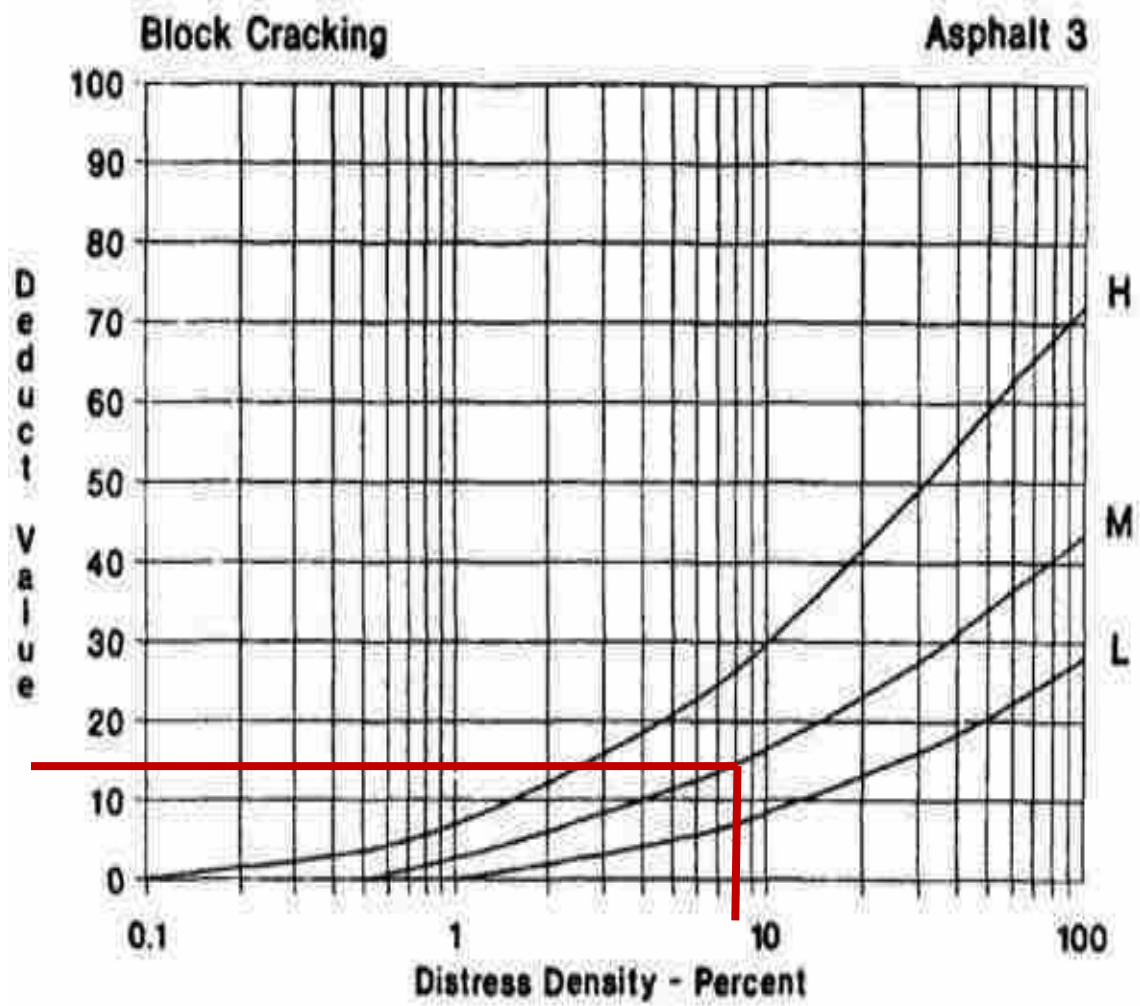
Gambar 4.56. Grafik Distress Type 3 (Block Cracking).

Nilai Density pada Grafik Block Cracking=1.8 dengan tingkat kerusakan jalan M (medium), sehingga Deduct Valuenya didapat dari Grafik =15.

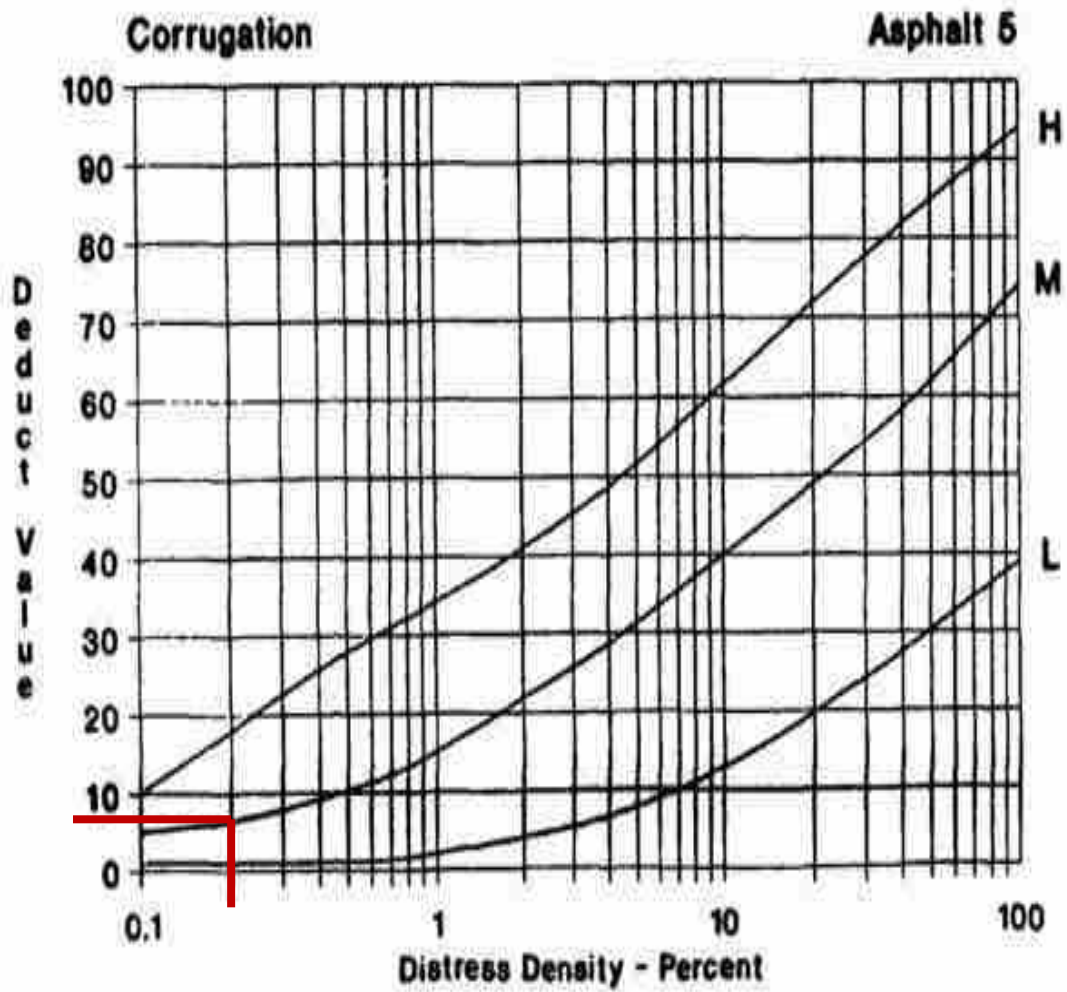
Gambar 4.57. Grafik Distress Type 4 (Corrugation).

Nilai Density pada Grafik Corrugation= 0.2 dengan tingkat kerusakan jalan M (medium), sehingga Deduct Valuenya didapat dari Grafik = 8.

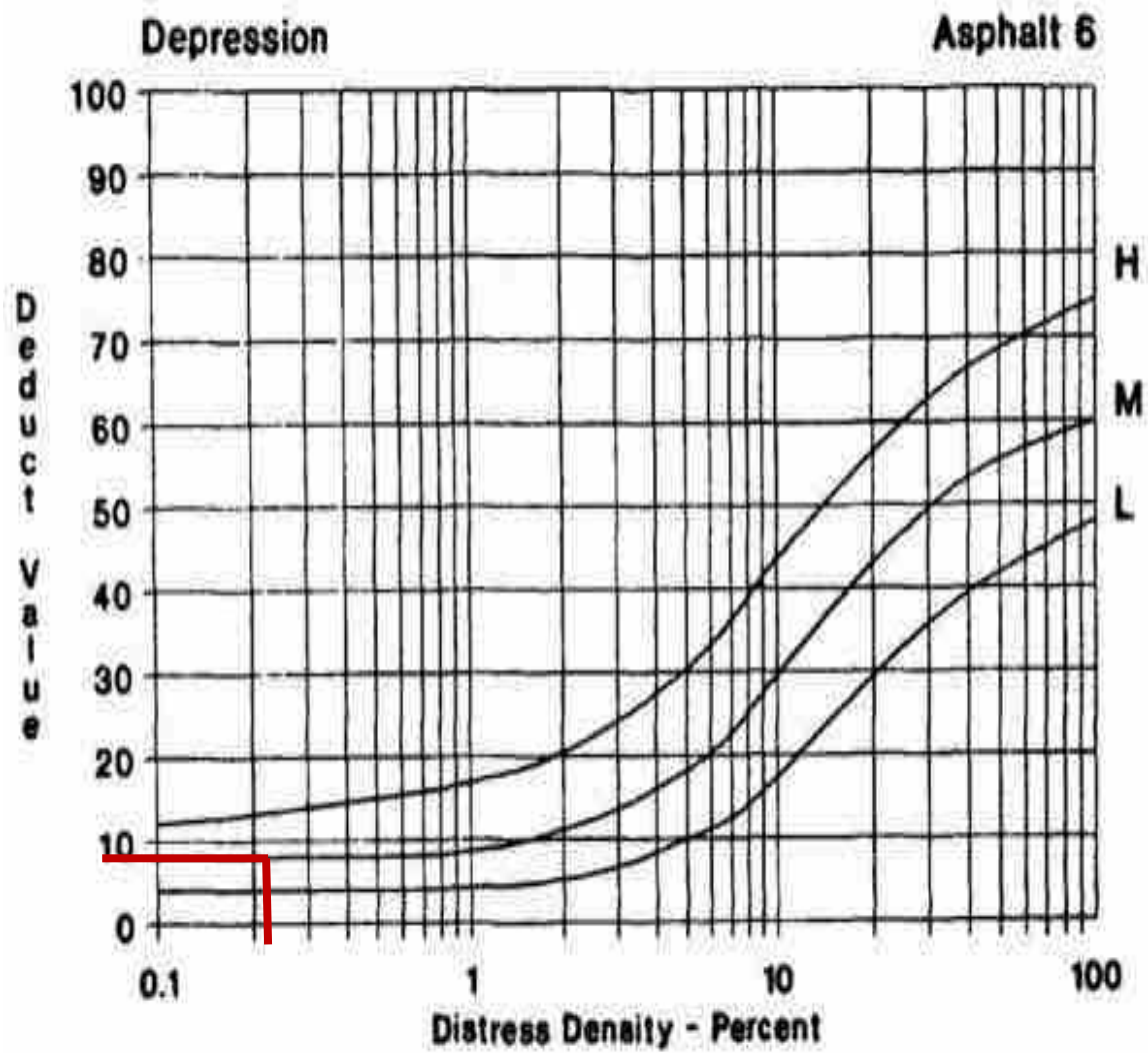
Gambar 4.58. Grafik Distress Type 5 (Defression).

Nilai Density pada Grafik Defression=0.217 dengan tingkat kerusakan jalan M (medium), sehingga Deduct Valuenya didapat dari Grafik = 9.

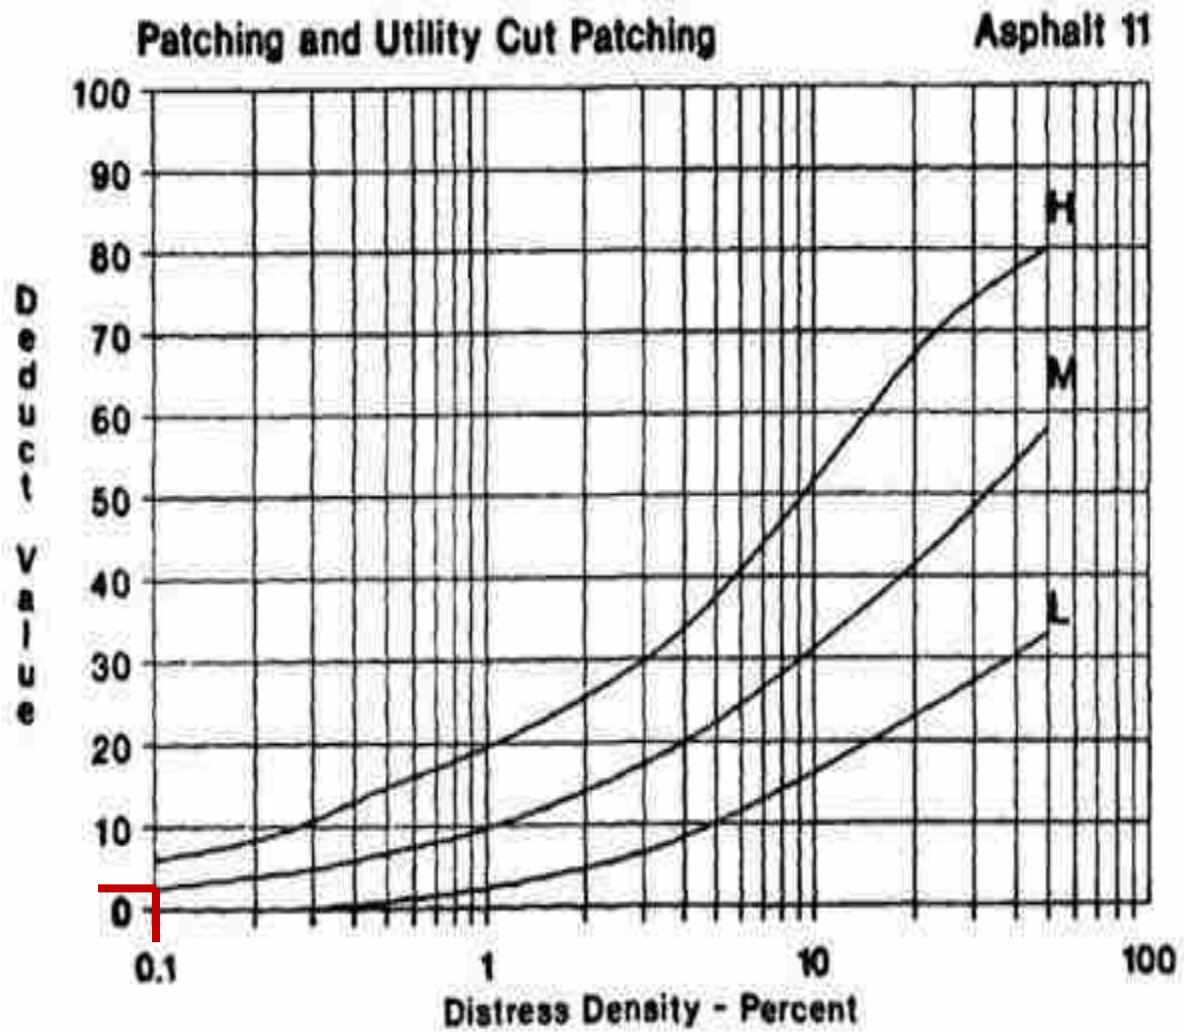
Gambar 4.59 Grafik Distress Type 10 (Patching).

Nilai Density pada Grafik Poatching=0.1 dengan tingkat kerusakan jalan M (medium), sehingga Deduct Valuenya didapat dari Grafik = 3.

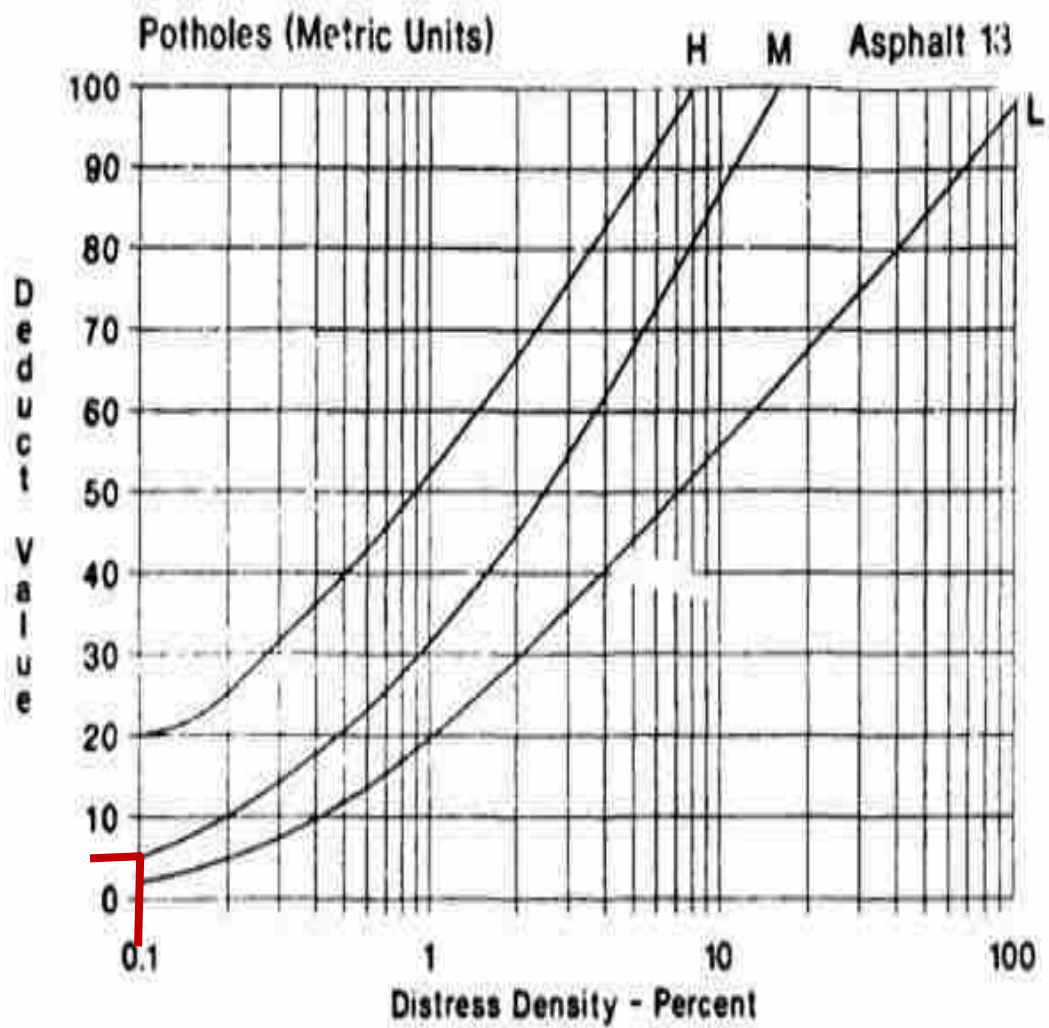
Gambar 4.60. Grafik Deduct Values type 17 (Potholes).

Nilai Density pada Grafik Potholes=0.0331 dengan tingkat kerusakan jalan M (medium), sehingga Deduct Valuenya didapat dari Grafik = 6. Dengan angka Potholes=0.0331 di Grafik maka diambil angka terkecil sebesar 0.1.

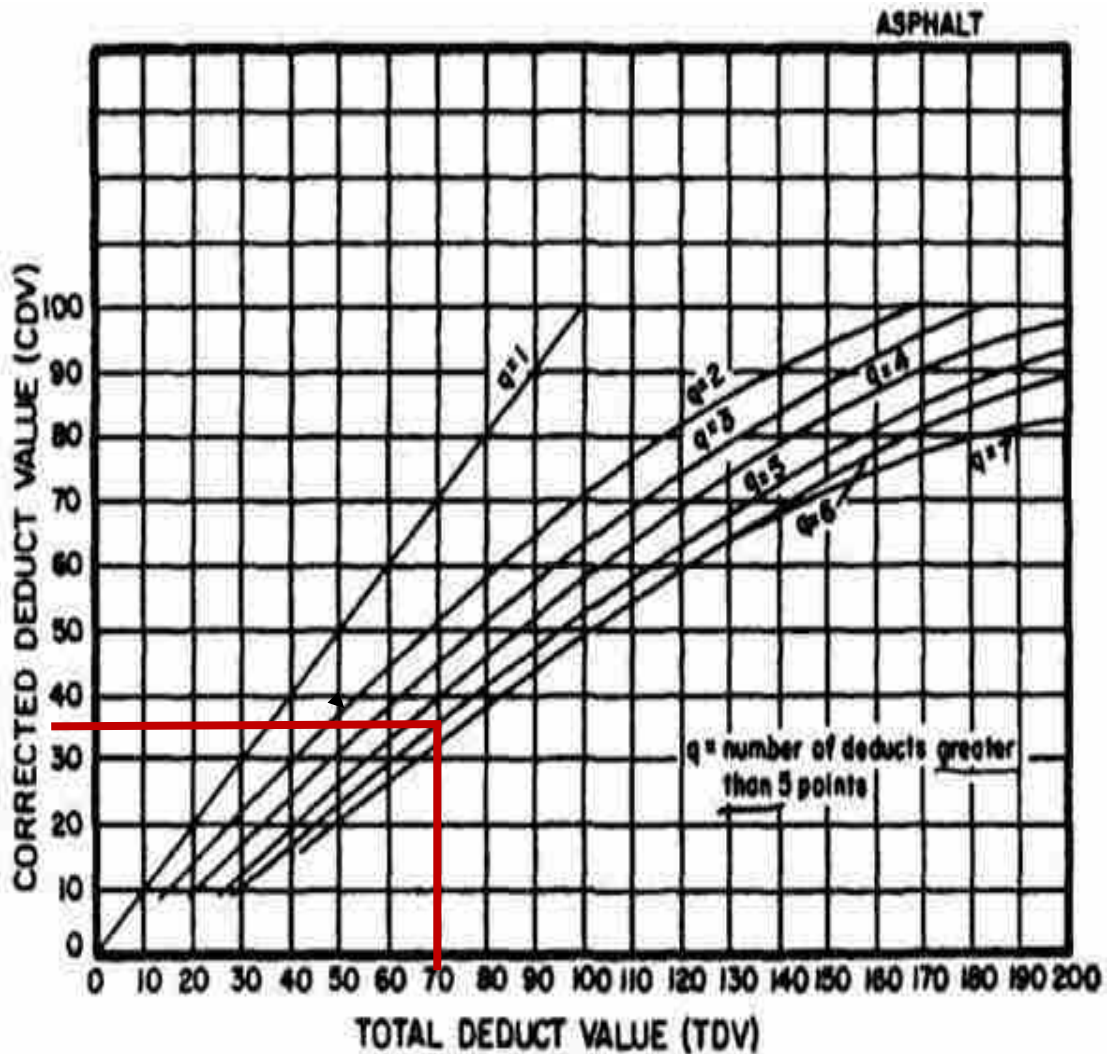
Gambar 4.61. Grafik Deduct Values.

Dari hasil perhitungan tabel 4.4 diperoleh nilai CDR sebesar 35. Hasil CDR tersebut selanjutnya di olah dengan rumus PCI. Kondisi PCI awal Jalan = 100 , Kondisi Kerusakan Jalan (CDR) = 35, Maka, kondisi kerusakan jalan Pulau Damar adalah $100 - 35 = 65$ yang artinya dalam Gambar masih dalam katagori GOOD. Rekomendasinya jalan tersebut masih baik dan hanya perlu penambalan pada kerusakan jalan tertentu.

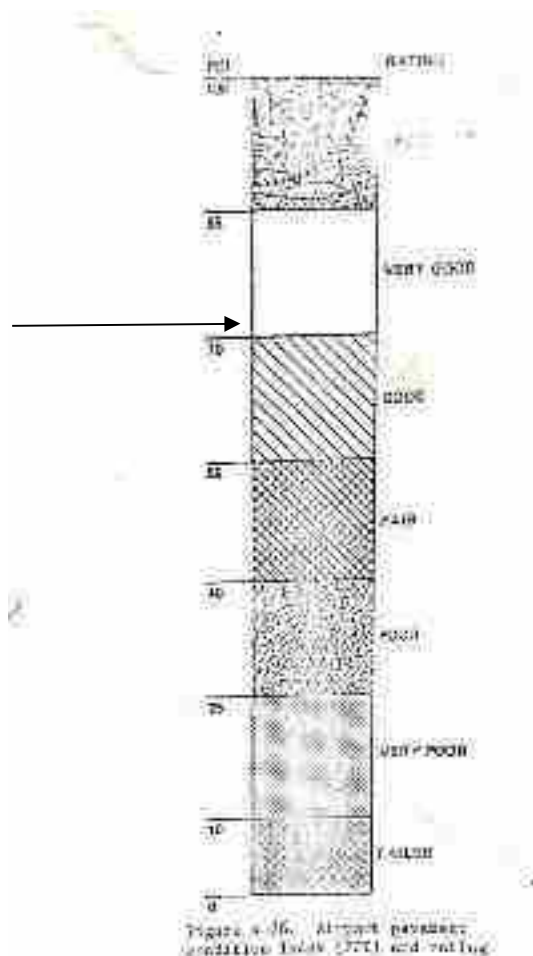
Gambar 4.62 Correct PCI (*Pavement Condition Index*)

Gambar 4.20 Correct PCI (*Pavement Condition Index*) diatas menunjukkan hasil nilai total PCI sebesar 65. Berdasarkan hasil PCI nilainya 65 artinya kondisi jalan tersebut lebih dari 50% masih dalam kondisi bagus dan hanya membutuhkan penambalan atau penanganan disetiap kerusakan yang ada pada jalan Pulau Damar.
